verschiedene Volkswagen-, Audi-, Seat-, Skoda-, und Mitsubishi Modelle

Wellendichtring für Kurbelwelle und Nockenwelle

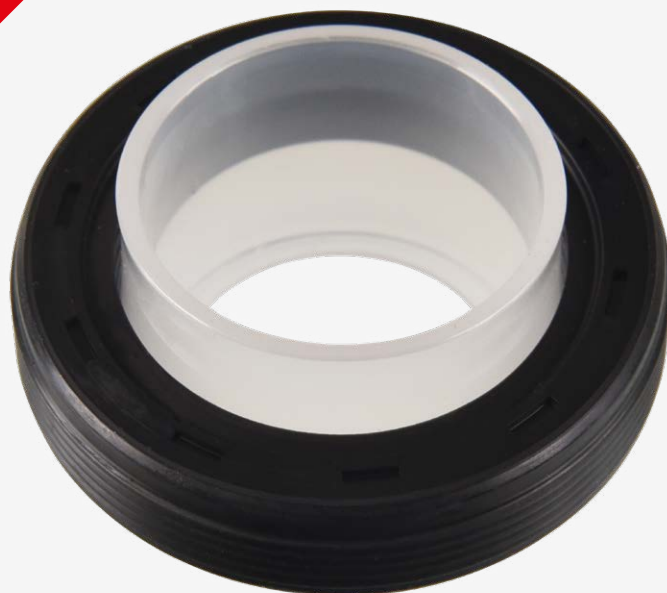
Ölaustritt nach dem Austausch des Kurbelwellendichtrings.

Beim Einbau dieses empfindlichen Dichtringes kann es leicht zu Beschädigungen an der Dichtlippe kommen, so dass der Dichtring nicht mehr korrekt funktioniert.

Der Wellendichtring febi 38238 enthält einen speziellen Montageadapter. Dieser wird mitgeliefert, um eine Beschädigung des Dichtringes beim Einbau zu vermeiden.
