Aktuelle Produktinformation

Nr.: 820-0006

Montagetechnik Flexteil BMW

HJS bietet Lösung bei Geräuschen im BMW!

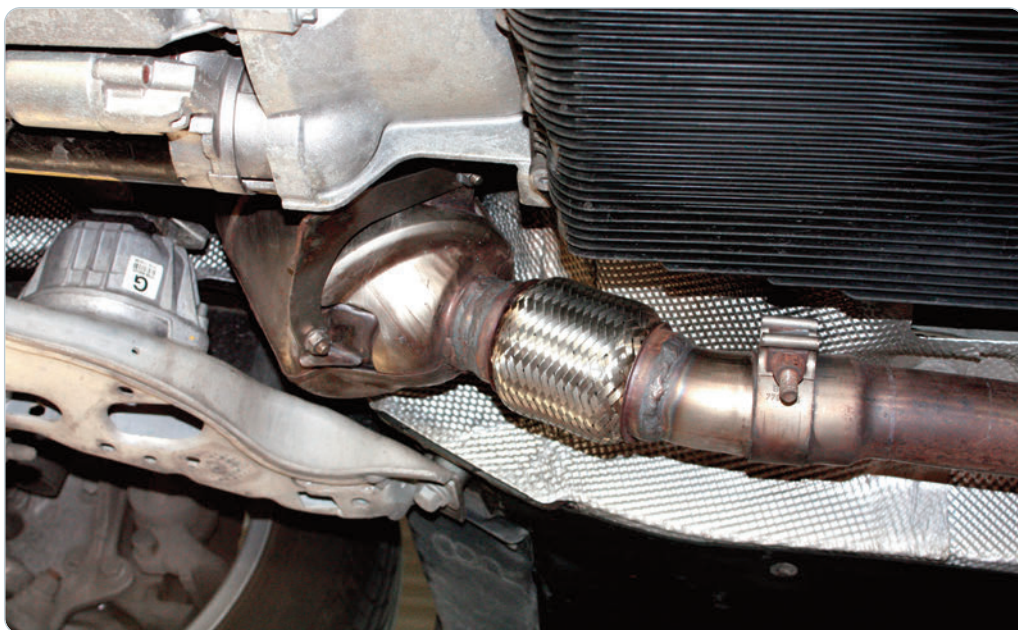
Vermeehrt fallen Dieselmotore der BMW Baureihen 1er, 3er und 5er mit dröhnenden Geräuschen im Innenraum auf. Die Ursache ist oftmals ein beschädigtes Flexteil, welches die Schwingungen der Schalldämpferanlage nicht mehr komplett kompensieren kann. BMW empfiehlt in diesem Fall den kompletten und kostenintensiven Austausch des Partikelfilters inklusive Flexteil.
