Elektrische AGR-Ventile (z. B. Renault, Opel)

Verklebungen an den Ventilen

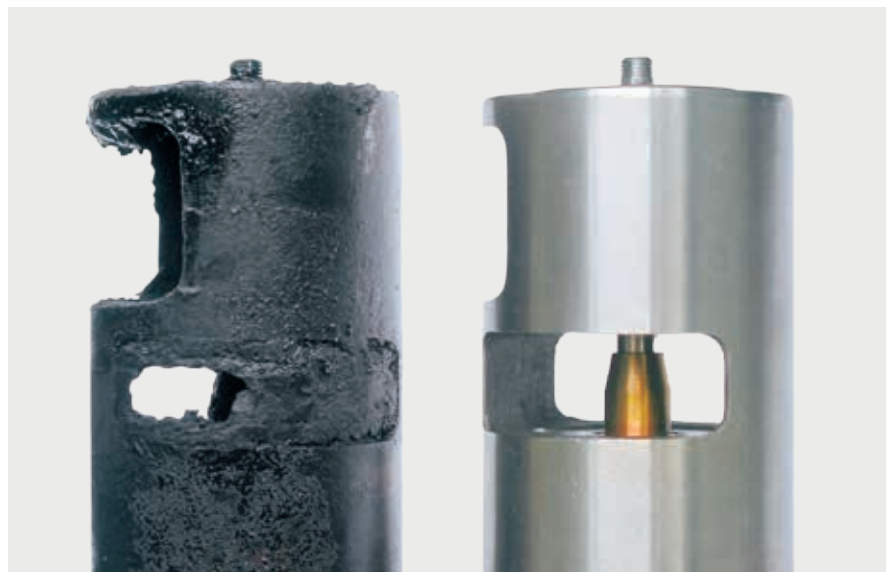
Bei Überprüfungen in der Werkstatt wird als Diagnose „Fehlfunktion AGR-Ventil“ festgestellt. Die eingebauten elektrischen AGR-Ventile sind durch ölhaltige Ablagerungen verklebt.

- Das Ventil ist schwergängig.
- Das Ventil ist verklebt und öffnet nicht.
- Durch Ablagerungen ist der Öffnungsquerschnitt verringert.
- Das Ventil schließt nicht vollständig.

Verklebtes AGR-Ventil und Neuzustand

Bei den hier genannten AGR-Ventilen sind Ablagerungen am Ventilteller oder am Ventilsitz die häufigsten Störungsursachen. Das AGR-Ventil muss überprüft und ggf. ersetzt werden.

Von einer Reinigung des AGR-Ventils raten wir ab; das Ventil könnte dabei beschädigt werden.

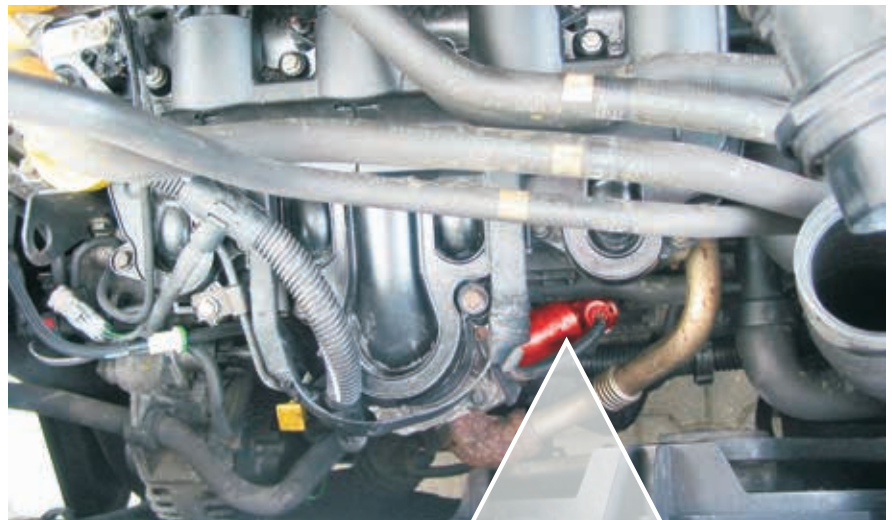
AGR-Ventil im Renault Master JD1M (hervorgehoben)
