INA SERVICE INFO

Ruhigerer Motorlauf

Umrüstung von starrer Riemenscheibe auf Generatorfreilauf

Hersteller: Ford
 Modelle: Ranger
 Baujahr: ab 2011
 Motoren: 2.2 D, 3.2 D
 Art.-Nr.: 535 0128 10

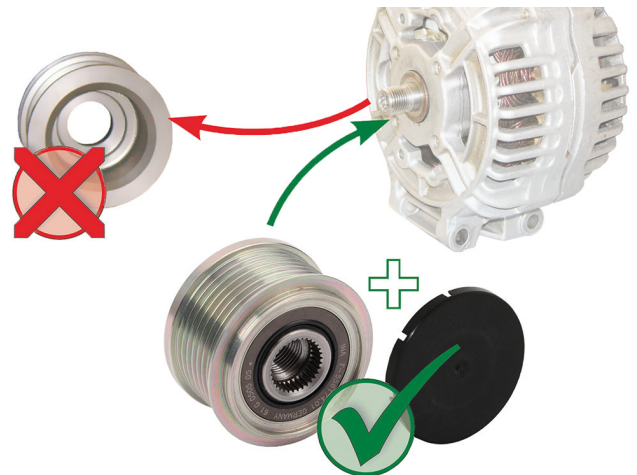
Wechsel von starrer Riemenscheibe auf einen Generatorfreilauf

Bei den genannten Fahrzeugen kann es, verursacht durch einen unruhigen Motorlauf, zu Schäden im Nebenaggregatetrieb kommen. Häufig ist die starre Riemenscheibe des Generators eine Ursache hierfür.

Daher sollte bei jedem Werkstattaufenthalt überprüft werden, ob der Generator bereits umgerüstet wurde.

Ist noch eine starre Riemenscheibe montiert, sollte diese durch den Generatorfreilauf 535 0128 10 ersetzt werden. Zusätzlich müssen alle Bauteile des Nebenaggregatetriebes auf ihre einwandfreie Funktionalität geprüft und ggf. ebenfalls ersetzt werden.
