TECHNICAL BULLETIN

MODEL FOR

OPEL
(GEARBOXES M32 & M20)

810226 1104334

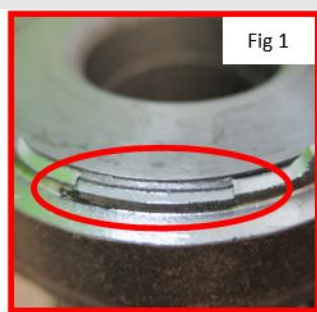
1. Before fitting the unit, **ensure the gearbox mating face is clean and clear from debris**. If it is not this can cause the unit to **sit unevenly on the gearbox (Fig 2)** giving the potential for the back plate to be **forced out by the hydraulic pressure (Fig 1)**.

Unit returned has the back plate forced out; this is caused by the back plate not being supported by the gearbox mating face.

2. When fitting the unit to the gearbox, be sure to **tighten the bolts evenly and to the correct torque in order** to guarantee that the unit sits square on the gearbox mating face. This will ensure the back plate is fully supported.

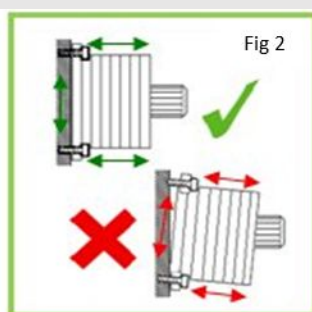
Ensure the gearbox mating face is clear from debris and the unit is sitting flush before tightening the bolts.

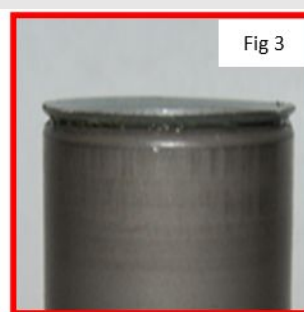
3. Check the hydraulic line for any defects or blockages. If the clutch pedal goes hard or does not return to its resting position after each depression during the bleeding process, **do not continue to try to bleed the hydraulic system**. Continuing to do so will result in too much fluid entering the fluid chamber within the CSC and will cause the piston retaining ring to move past its stopping point. **In Fig 3 you can see deformation/rippling. This shows that the cylinder has been over stroked.**

The piston retaining ring has deformation or rippling. This shows that the cylinder has been over-stroked.

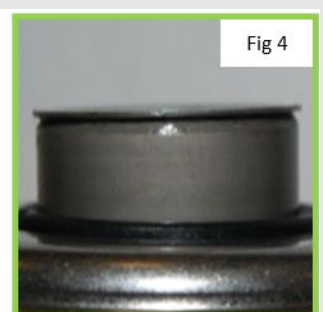
The piston retaining ring has no deformation or rippling. This shows that the cylinder has not been over-stroked.

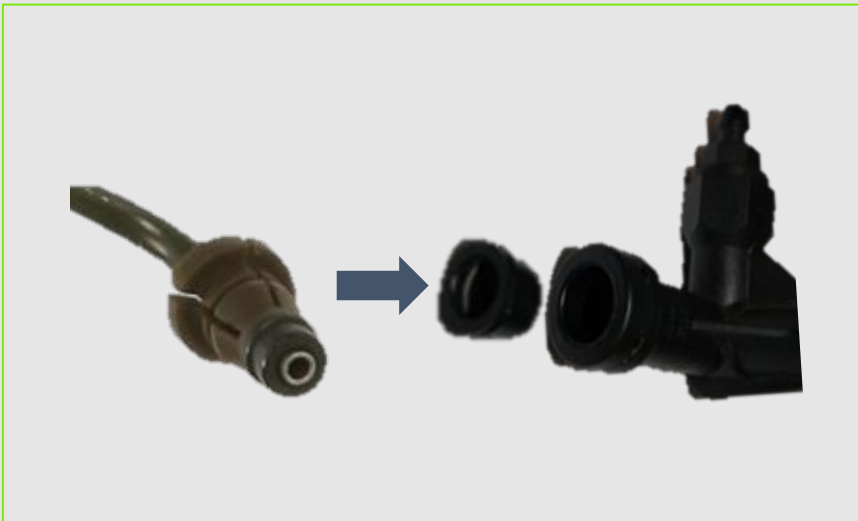
1. Issue of being **over stroked after replacement of the clutch**
2. The clutch pedal was becoming hard after the second or third depression of the pedal and the CSC leaks when the pedal is depressed further.

This issue is caused by a top hat seal located on the inlet/actuator pipe remaining in the female connector when the old unit is removed and/or the technician fit the new seal in the new CSC keeping old seal and new seal, this creates:

- A **one way valve situation** allowing fluid into the internal CSC chamber but not allowing it to return.
- **Over pressure** creating liquid leak and CSC breakdowns
 - The **fluid does not return**, too much fluid in the CSC will cause the bearing to over travel and force it past its end position and beyond the CSC retaining ring.

Subsequent depressions of the clutch pedal will fill the CSC until its full travel and a stiff pedal will occur. If this stiff pedal is overcome the CSC will over stroke and burst, necessitating a replacement.

If the clutch pedal becomes hard, DO NOT depress the pedal further!

Ensure you removed the old seal from the pipe!

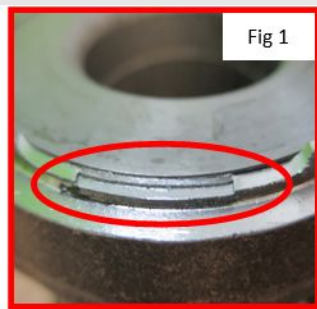
Désertissage de la plaque arrière dû un mauvais appui entre la butée et la boîte

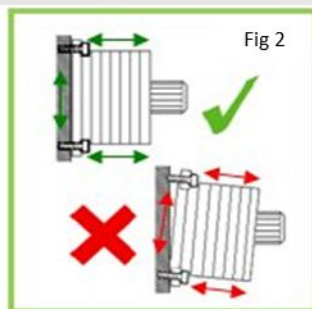
Assurez-vous que la surface d'appui est propre et la butée correctement alignée et serrée au couple préconisé

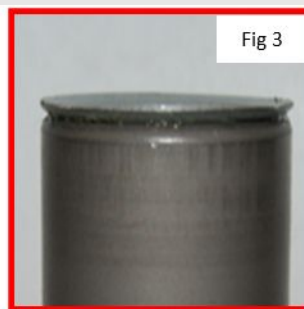
Le jonc d'arrêt présente une déformation ou une ondulation. Cela indique une sur-course.

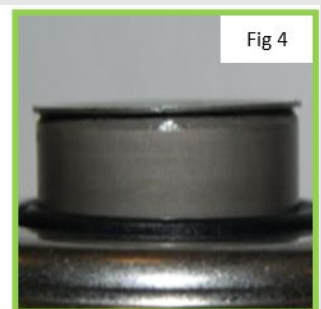
Le jonc d'arrêt ne présente ni déformation ni ondulation.

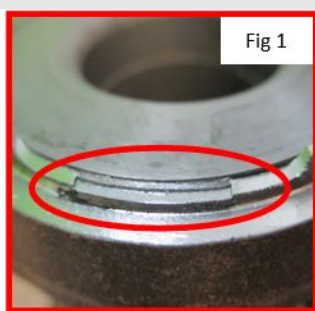
Bei der zurückgegebenen Einheit ist die Rückwand herausgedrückt worden; dies ist darauf zurückzuführen, dass die Rückwand nicht von der Gegenfläche des Getriebes gehalten wird.

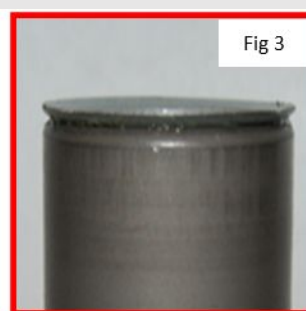
Der Kolbenhaltering weist Verformungen oder Riffelungen auf. Dies zeigt, dass der Zylinder überhubt wurde.

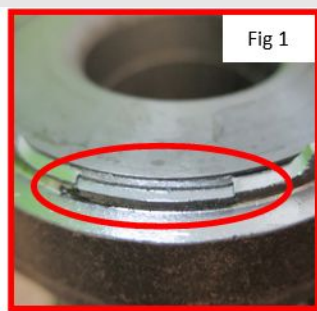
La unidad devuelta tiene la placa trasera forzada hacia fuera; esto se debe a que la placa trasera no está apoyada en la cara de acoplamiento de la caja de cambios.

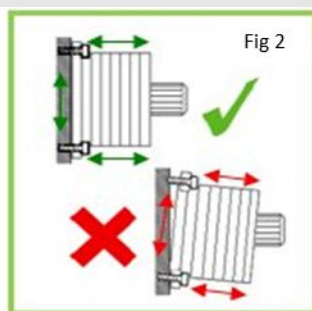
Antes de apretar los tornillos, asegúrese de que la cara de contacto de la caja de engranajes esté libre de residuos y de que la unidad esté enrasada.

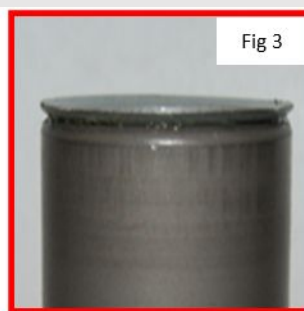
El anillo de retención del pistón presenta deformaciones u ondulaciones. Esto indica que el cilindro está sobrecargado.

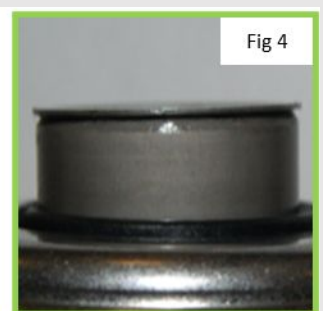
El anillo de retención del pistón no presenta deformaciones ni ondulaciones. Esto demuestra que el cilindro no ha sido sobrecargado.

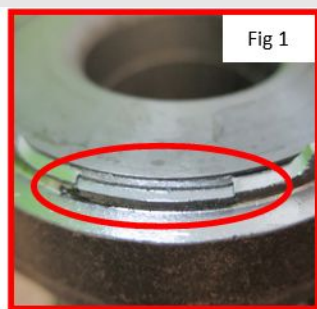
L'unità restituita ha la piastra posteriore forzata verso l'esterno; ciò è dovuto al fatto che la piastra posteriore non è supportata dalla faccia di accoppiamento del cambio

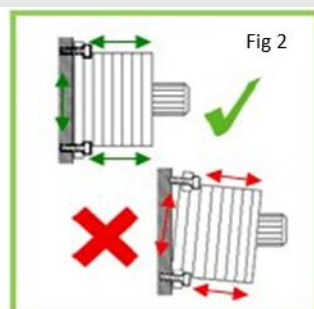
Prima di serrare i bulloni, accertarsi che la superficie di accoppiamento del cambio sia libera da detriti e che l'unità sia posizionata a filo.

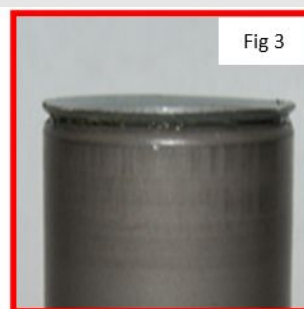
L'anello di tenuta del pistone presenta deformazioni o increspature. Ciò indica che il cilindro è stato sottoposto ad extracorsa.

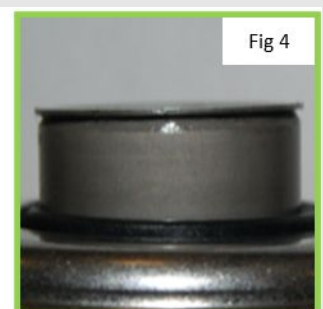
L'anello di tenuta del pistone non presenta deformazioni o increspature. Ciò dimostra che il cilindro non è stato sovraccaricato.

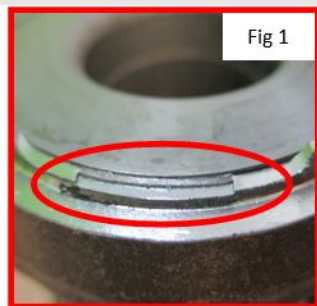
Rys. 1: Przykładowy wysprzęglik ma wypchniętą płytę tylną; jest to spowodowane tym, że płyta tylna nie ma podparcia na obudowie skrzyni biegów.

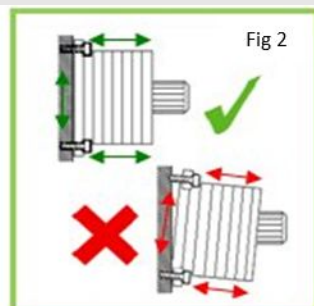
Rys. 2: Przed dokręceniem śrub należy upewnić się, że powierzchnia styčna skrzyni biegów i wysprzęglika jest wolna od zanieczyszczeń, a wysprzęglik jest ustawiony równo.

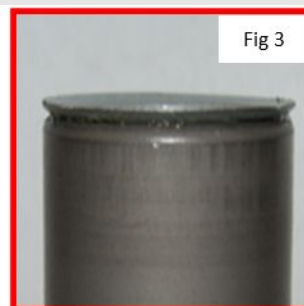
Rys. 3: Pierścień ustalający tłoka jest zdeformowany lub pofalowany. Oznacza to, że cylinder został nadmiernie obciążony.

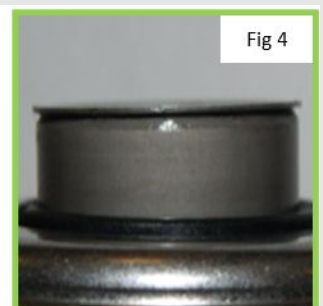
Rys. 4: Pierścień ustalający tłoka nie jest odkształcony ani pofalowany. Oznacza to, że cylinder nie został nadmiernie obciążony.
