## INA SERVICE INFO

# Schadhafter Zahnriemen nach kurzer Laufzeit

## Einstellung der Kraftstoff-Hochdruckpumpe fehlerhaft

Motoren: DW 10 F  
DW 12 R

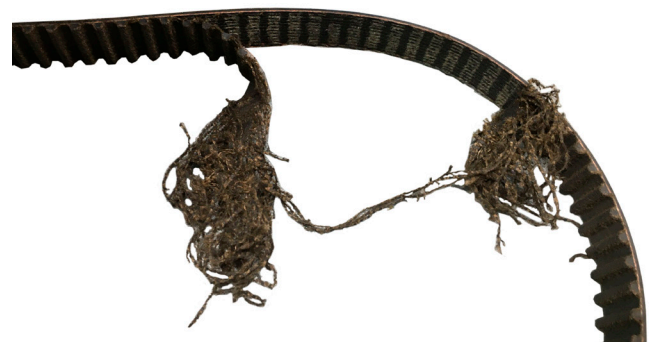
Bild 1: Zahnriemen mit abgelöstem Zahngewebe

Bei den oben genannten Motorvarianten kann es nach Reparaturarbeiten am Zylinderkopf vorkommen, dass der Zahnriemen nach relativ kurzer Betriebszeit einem starken Verschleiß unterliegt oder das gezeigte Schadensbild (Bild 1) aufweist. Hierbei fällt auf, dass nur ein bestimmter Bereich des Zahnriemens betroffen ist.

Die Ursache dieses Schadens wird durch eine fehlerhafte Einstellung der Kraftstoff-Hochdruckpumpe bei der Montage verursacht.

Bei falscher Einstellung der Kraftstoff-Hochdruckpumpe können sich die kurzzeitig hohen Drehmomentbedarfe beider Systeme überlagern. Dabei steigt die Zugbelastung des Zahnriemens oft über den zulässigen Wert an. Die Folge davon ist ein rapider partieller Verschleiß, der den Zahnriemen innerhalb kürzester Zeit bis zum Ausfall schädigt.

Die Einstellung der Kraftstoff-Hochdruckpumpe muss in diesem Zusammenhang nach den Angaben des Fahrzeugherstellers geprüft und korrigiert werden.
