SKF Technik Bulletin

VKJP 3017 – Korrekte Befestigung der Manschette

AUDI A4, VW Passat, Skoda, Superb

Korrekte Befestigung der Manschette, um vorzeitigen Ausfall zu vermeiden!

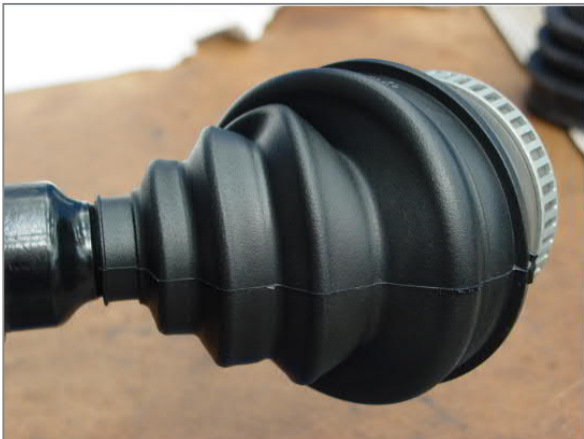
Ist der kleine Durchmesser der Manschette zu weit auf die Antriebswelle aufgeschoben und dort befestigt, wird die Manschette beim Lenkeinschlag überdehnt (Bild 1) und kann in den Lamellen einreißen (Bild 2).

Bild 1 – Manschette zu weit aufgeschoben

Achten Sie immer darauf, dass die Manschette an der richtigen Position sitzt, bevor Sie die Schelle anziehen. Drehen Sie dazu das Gelenk auf vollen Anschlag. Die Manschette sollte auf der Außenseite nicht zu sehr überdehnt sein und auf der Innenseite nicht zu sehr gestaucht sein.

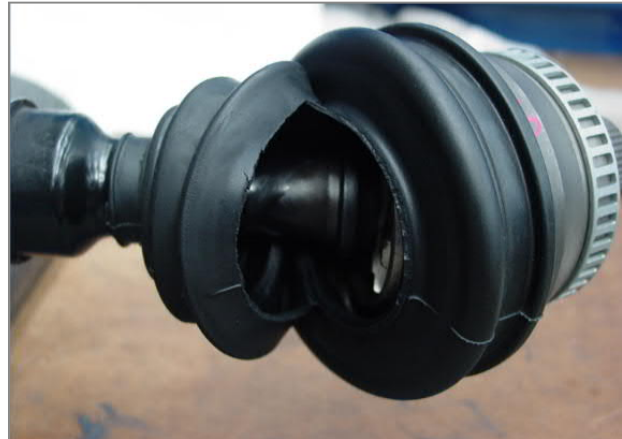
Bild 2 – Manschette reißt in den Lamellen ein

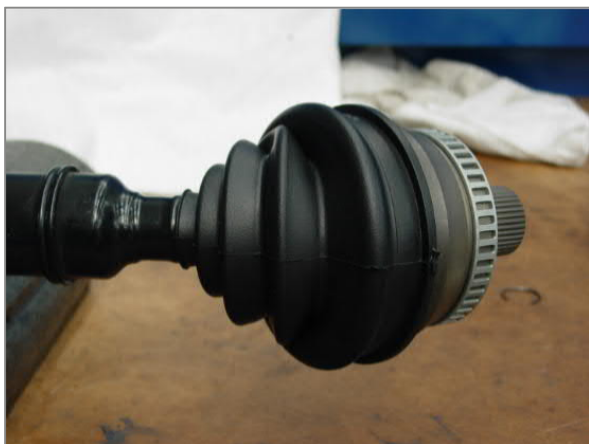
Bild 3 – Korrekte Position

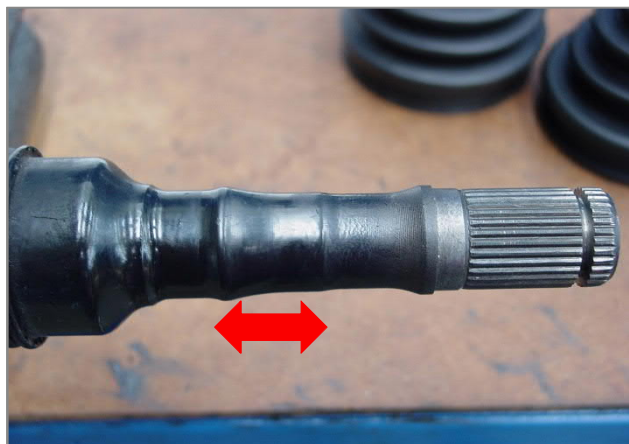
Bild 4 – Bereich für korrekte Position
