Blue Print ADBP990021

Toyota Land Cruiser (URJ20*), Sequoia (UPK60, USK6*), Tundra (UPK5*, USK5*).

Motor: 1UR-FE, 3UR-FBE, 3UR-FE

Ölfilterdeckel

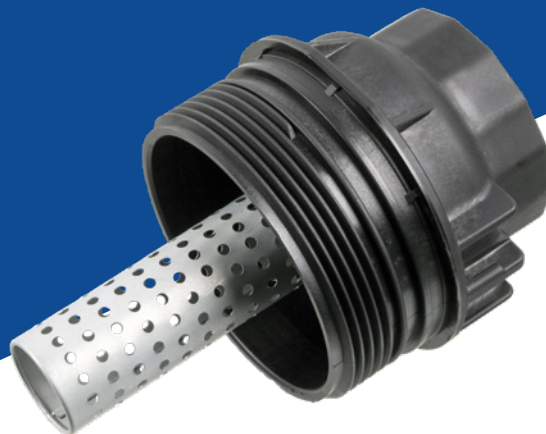
Die Öldruckkontrollleuchte leuchtet auf, das Fahrzeug verliert an Leistung und wird im Betrieb lauter.

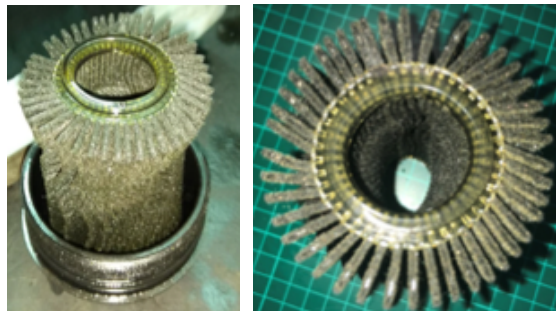
Beim Ausbau des alten Ölfilters kann sich das zentrale gelochte Stützrohr vom Ölfilterdeckel lösen. Wenn dies unbemerkt geschieht, kollabiert der Ölfilter nach innen, wodurch der Öldurchfluss zum Motor verringert wird. Das kann zu einem katastrophalen Motorschaden führen.

Prüfen Sie vor dem Einbau eines neuen Ölfilterelements (ADT32126), ob das gelochte Stützrohr fest mit dem Ölfilterdeckel verbunden ist. Wenn es fehlt oder lose ist, muss der Ölfilterdeckel ersetzt werden. Denken Sie daran, den O-Ring vor dem Einbau mit sauberem Motoröl zu schmieren, und ziehen Sie den Ölfilterdeckel mit 25 Nm an.
