Blue Print

ADS77305
ADS77306
ADS77307
ADS77308
ADS77309
ADS77311
ADS77312
ADS77505
ADS77506
ADS77510

Subaru Exiga,
Forester, Impreza,
Legacy, Outback
1.5, 1.6, 2.0, 2.2, 2.5
Petrol engines

EN Timing belt guide plate adjustment

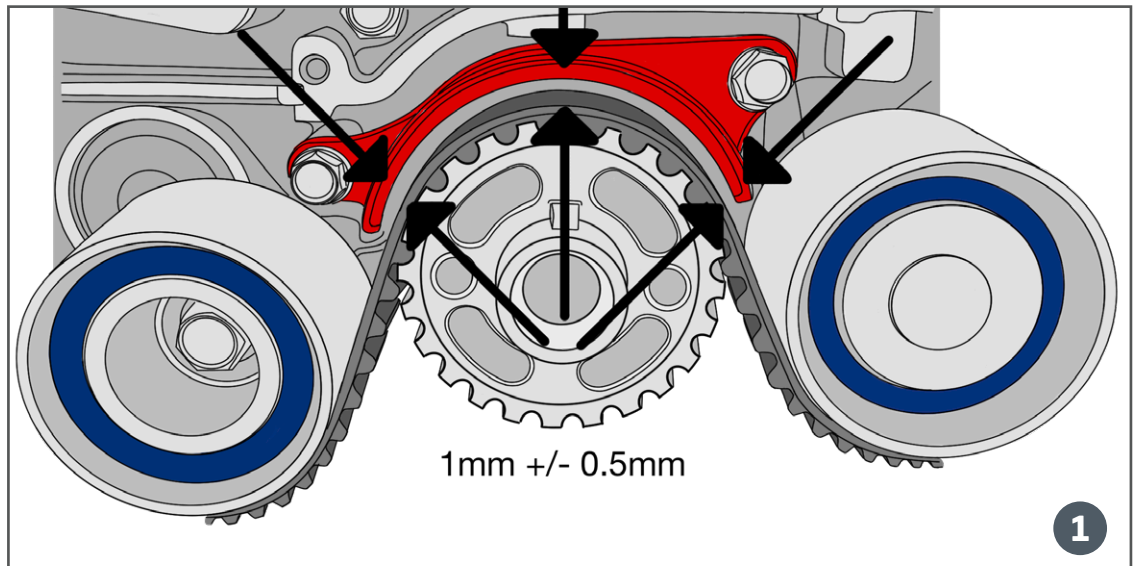
The Subaru models and engines listed above are fitted with a timing belt guide plate which is located directly above the crank shaft pulley (Fig 1). The purpose of the guide plate is to prevent belt 'tooth jump', and as such, is positioned very close to the timing belt.

When replacing the timing belt, if the guide plate is installed too close to the belt or if the bolts on the guide plate aren't tightened correctly, the plate can make contact with the timing belt. Any contact between the guide plate and belt, and/or an incorrect clearance between the timing belt and guide plate, will cause friction and generate excessive heat. This extreme heat could lead to timing belt and pulley bearing failure and lead to potential engine damage.

The guide plate must have a clearance of 1 mm +/- 0.5mm between it and the belt (Fig 1). The mounting holes on the guide plate are larger than the bolts that fasten it; this makes the plate position adjustable. The rotation of the bolts naturally pushes the plate down towards the belt during tightening. The clearance needs to be rechecked after adjustment to ensure correct operation.

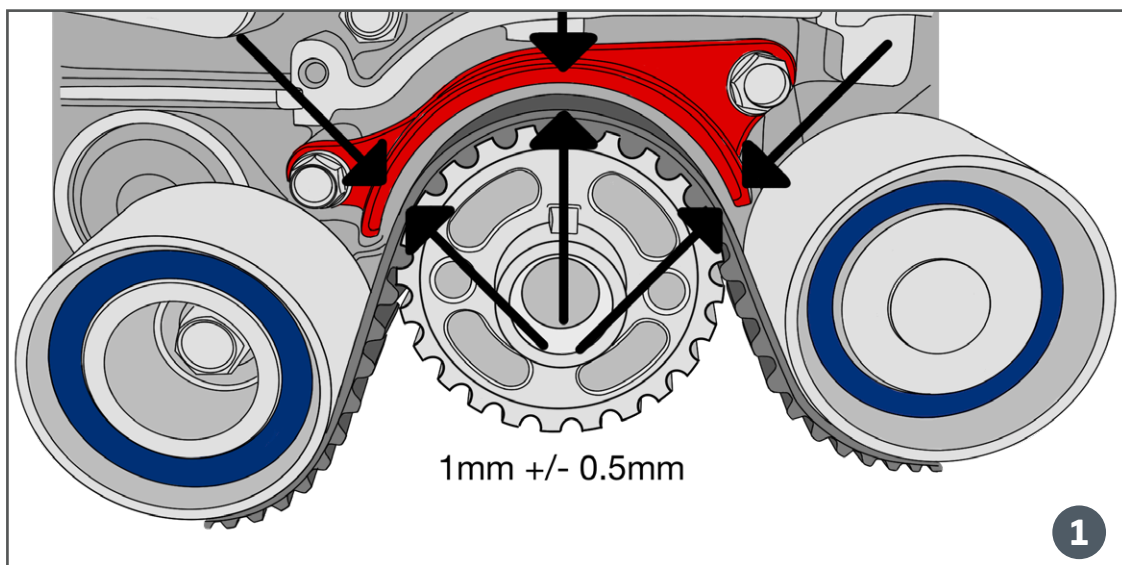
Les modèles et moteurs Subaru énumérés ci-dessus sont équipés d'une plaque de guidage de la courroie de distribution, située directement au-dessus de la poulie de vilebrequin (Fig. 1). La plaque de guidage a pour but d'empêcher les dents de la courroie de « sauter ». Elle est donc placée très près de la courroie de distribution.

Lorsque l'on remplace la courroie de distribution, si la plaque de guidage est installée trop près de la courroie ou si les boulons de la plaque de guidage ne sont pas correctement serrés, la plaque peut entrer en contact avec la courroie. Tout contact entre la plaque de guidage et la courroie et/ou un jeu incorrect entre la courroie de distribution et la plaque de guidage entraîneront un frottement et produiront une chaleur excessive. Cette chaleur extrême pourrait provoquer une défaillance de la courroie de distribution et du roulement de la poulie, puis un endommagement du moteur.

Los modelos y motores de Subaru enumerados más arriba se montan con una placa de guía de la correa de distribución que está situada directamente sobre la polea del cigüeñal (Fig. 1). El propósito de la placa es prevenir el „salto de dientes“ de la correa, y como tal, se coloca muy cerca de la correa de distribución.

Al cambiar la correa de distribución, si la placa guía se coloca demasiado cerca de la correa o si los tornillos de la placa guía no están apretados correctamente, esta puede hacer contacto con la correa. Cualquier contacto entre la placa guía y la correa, y/o una separación incorrecta entre la correa de distribución y la placa guía, causará fricción y generará calor excesivo. Este calor extremo podría provocar el fallo de la correa y de los cojinetes de la polea y provocar daños potenciales en el motor.

La plaque de guidage doit être placée à une distance de 1 mm \pm 0,5 mm de la courroie (fig. 1). Les trous de montage de la plaque de guidage sont plus larges que les boulons qui la fixent, ce qui permet d'ajuster l'emplacement de la plaque. La rotation des boulons pousse naturellement la plaque vers le bas, vers la courroie, pendant le serrage. Le jeu doit être vérifié de nouveau après l'ajustement, pour garantir un fonctionnement correct.

La placa guía debe tener una distancia de 1 mm \pm 0,5 mm entre ella y la correa (Fig. 1). Los orificios de montaje de la placa guía son más grandes que los tornillos que la sujetan; esto hace que la posición de la placa sea ajustable. La rotación de los pernos empuja naturalmente la placa hacia la correa durante el apriete. Es necesario volver a comprobar la holgura después del ajuste para garantizar un funcionamiento correcto.

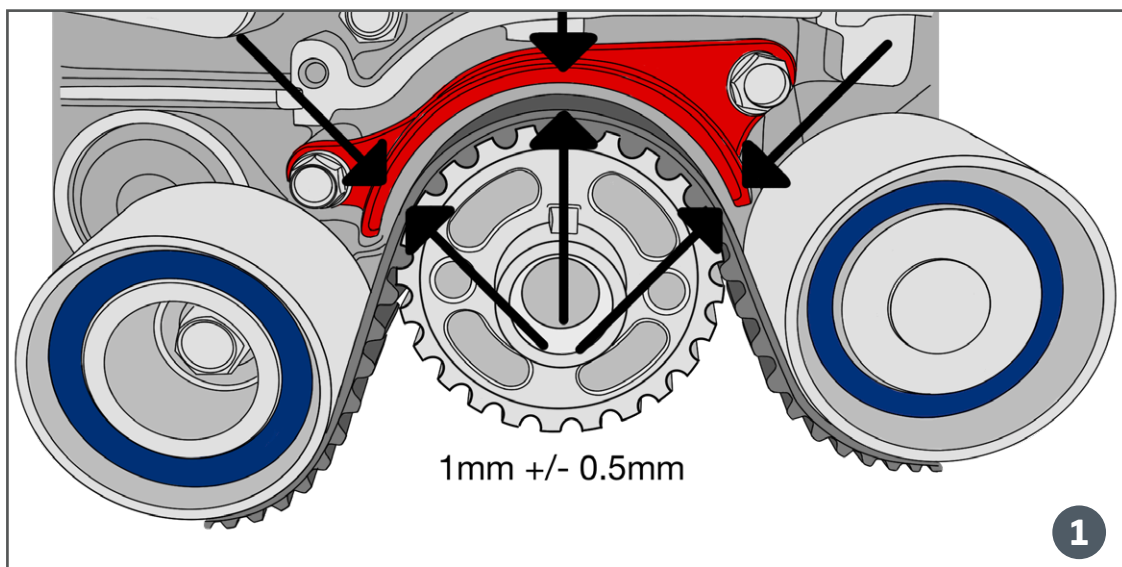
I motori e le cinghie distribuzione dei modelli Subaru sopra elencati sono dotati di una piastra di guida posizionata direttamente sopra la puleggia dell'albero motore (Fig. 1). Lo scopo della piastra di guida è quella di impedire il „salto“ del dente della cinghia e per ovviare al problema, viene posizionata molto vicino alla cinghia distribuzione.

Quando si sostituisce la cinghia distribuzione, se la piastra di guida viene posizionata troppo vicino alla cinghia oppure se i bulloni sulla piastra non sono serrati correttamente la stessa può entrare in contatto con la cinghia distribuzione. Qualsiasi contatto tra la piastra di guida e la cinghia genera attrito provocando calore eccessivo. Il calore potrebbe causare guasti alla cinghia distribuzione e alla puleggia.

Os modelos da Subaru com os motores acima listados, são equipados com uma placa de guia da correia de distribuição, que está localizada diretamente acima da polia da cambota (Fig. 1). A finalidade desta placa de guia é para evitar que a correia de distribuição salte algum dente e, como tal, é encontrada posicionada muito perto da correia de distribuição.

Ao substituir a correia de distribuição, se a placa de guia estiver instalada muito perto da correia ou se os parafusos na placa não estiverem corretamente apertados, a placa poderá entrar em contato com a correia. Qualquer contato entre a placa e a correia, e/ou existência de folga incorreta entre a correia e a placa, irá causar atrito e gerará calor excessivo. Esse calor extremo pode levar à falha da correia de distribuição e do rolamento da polia, o que poderá levar a possíveis danos ao motor.

La piastra di guida deve avere una distanza di 1 mm +/- 0,5 mm tra questa e la cinghia (Fig 1). I fori di montaggio sulla piastra di guida, in questo caso, sono più grandi dei bulloni che la fissano, questo rende possibile che la stessa possa essere regolabile. Il serraggio dei bulloni spinge naturalmente la piastra verso il basso. La distanza deve essere ricontrollata dopo la regolazione per garantirne il corretto funzionamento.

A folga entre a placa de guia e a correia de distribuição, deve ter uma folga entre 1 mm +/- 0,5 mm (Fig. 1). Os furos de encaixe na placa de guia são maiores que os parafusos que prendem esta; isso torna a posição da placa ajustável. A rotação dos parafusos empurra naturalmente a placa para baixo, na direção da correia, durante o aperto. A folga deve ser verificada novamente após o ajuste para garantir correta operação.

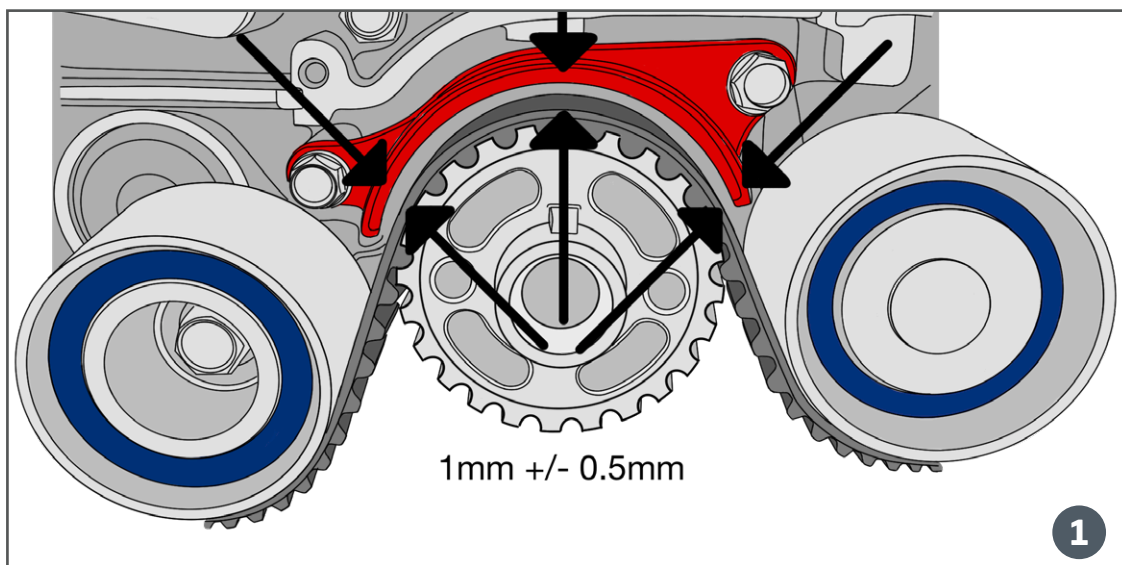
De hierboven vermelde modellen en motoren van Subaru zijn voorzien van een geleideplaat voor de distributieriem, die zich direct boven de krukaspoelie bevindt (afb. 1). Deze geleideplaat moet voorkomen dat de riem van tand verspringt en is daarom zeer dicht bij de distributieriem aangebracht.

Wanneer de distributieriem wordt vervangen en de geleideplaat te dicht bij de riem wordt geïnstalleerd of als de bouten op de geleideplaat niet correct vastgezet zijn, kan de plaat contact maken met de distributieriem. Elk contact tussen de geleideplaat en de riem, en/of een verkeerde vrije ruimte tussen de distributieriem en de geleideplaat, veroorzaakt frictie en genereert overmatige hitte. Deze overmatige hitte kan leiden tot een defect van de distributieriem en de poelielagering en zelfs tot potentiële motorschade.

Wymienione wyżej modele Subaru i silniki wyposażone są w prowadnicę paska rozrządu, umieszczoną bezpośrednio nad kołem zębatym wałka rozrządu (rys. 1). Zadaniem prowadnicy jest zapobieganie przeskakiwaniu zębów paska i w tym celu jest ona zamontowana bardzo blisko samego paska.

Po wymianie paska rozrządu - jeżeli prowadnica zostanie zamontowana zbyt blisko niego lub śruby mocujące prowadnicę nie zostały dokręcone odpowiednio - pasek rozrządu może ocierać o prowadnicę. Kontakt pomiędzy prowadnicą a paskiem i/lub niewłaściwy odstęp pomiędzy paskiem rozrządu a prowadnicą, może skutkować tarciami i powstawaniem ciepła. Nadmierna temperatura może z kolei prowadzić do uszkodzenia paska rozrządu oraz łożyska napinacza, co w rezultacie grozi zerwaniem paska i uszkodzeniem silnika.

Tussen de geleideplaat en de distributieriem moet een vrije ruimte van 1 mm +/- 0,5 mm aanwezig zijn (afb. 1). De montagegaten op de geleideplaat zijn groter dan de bouten waarmee de geleideplaat is vastgezet; daardoor kan de positie van de plaat worden aangepast. Door de rotatie van de bouten wordt de geleideplaat tijdens het vastdraaien vanzelf in de richting van de riem geduwd. Na de afregeling moet de vrije ruimte opnieuw worden gecontroleerd om de correcte werking te verzekeren.

Odstęp pomiędzy prowadnicą a paskiem powinien wynosić 1mm +/- 0,5mm (Rys. 1). Otwory montażowe prowadnicy mają większą średnicę od śrub mocujących ją, co pozwala na jej odpowiednie ustawienie. Podczas dokręcania, obrót śrub naturalnie dociska prowadnicę w kierunku paska rozrządu. Po dokręceniu należy ponownie sprawdzić luz/szczelinę pomiędzy prowadnicą a paskiem.

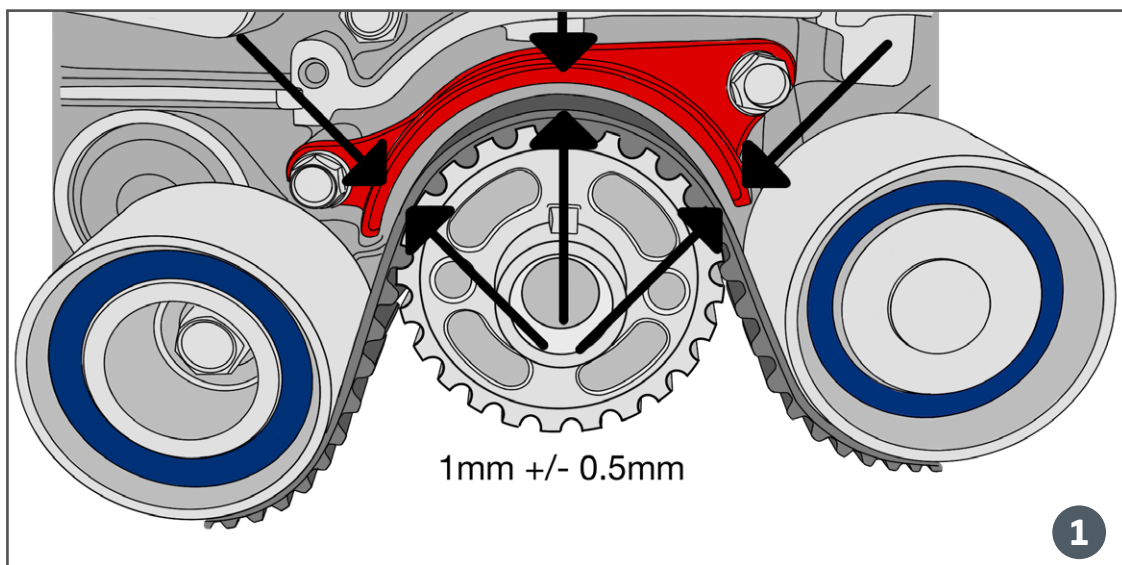
Двигатели вышеперечисленных моделей Subaru оснащены направляющей пластиной ремня привода ГРМ, которая расположена непосредственно над шкивом коленчатого вала (рис. 1). Направляющая пластина предназначена для предотвращения «перескакивания зубьев» и, соответственно, расположена очень близко к ремню привода ГРМ.

Возможно касание направляющей пластины к ремню привода ГРМ после его замены, если она расположена слишком близко к ремню привода или если болты крепления направляющей пластины неправильно затянуты. Любой контакт между направляющей пластиной и ремнем привода ГРМ и/или неправильно выставленный зазор между этими компонентами приводит к значительному нагреву в результате трения. Перегрев может стать причиной выхода из строя ремня привода ГРМ и подшипника шкива и, как следствие, возможного повреждения двигателя.

Subaru modeli i motori prikazani iznad opremljeni su sa faznom pločicom na vodici faznog kaiša koja je locirana direktno iznad remenice koljenastog vratila (Slika 1). Svrha vodice sa pločicom je da spreči „Preskakanje zuba“ kaiša, i kao takva, smeštena je veoma blizu faznog zupčastog kaiša.

Kada se menja fazni zupčasti kaiš, ako je vodica sa pločicom ugrađena previše blizu kaiša ili ako vijci na vodici sa pločicom nisu stegnuti kako treba, pločica može ostvariti kontakt sa faznim zupčastim kaišom. Bilo kakav kontakt između vodice sa pločicom i kaiša, i/ili nepravilnog zazora između faznog zupčastog kaiša i vodice sa pločicom, prouzrokuje trenje i generisaće preveliku toplotu. Ova ekstremna toplota može dovesti do oštećenja faznog zupčastog kaiša i ležaja remenice i dovesti do potencijalnog oštećenja motora.

Номинальный зазор между направляющей пластиной и ремнем привода ГРМ должен составлять 1 мм +/- 0,5 мм (рис. 1). Размер отверстий крепления направляющей пластины превышает размер болтов крепления пластины; это позволяет регулировать положение направляющей пластины. В процессе затяжки болтов направляющая пластина естественным образом приближается к ремню привода ГРМ. Поэтому необходимо повторно проверить величину зазора после завершения регулировки, чтобы обеспечить исправную работу двигателя.

Vodica sa pločicom mora imati toleranciju od 1 mm +/- 0.5 mm između nje i kaiša (Slika 1). Pričvršćujuće rupe na vodici sa pločicom su veće nego vijci koji je stežu; ovo omogućava položaj pločice podešavajućim. Rotiranje vijaka prirodno gura pločicu dole prema kaišu za vreme pritezanja. Zazor treba biti ponovo proveren posle podešavanja da se obezbedi ispravan rad.

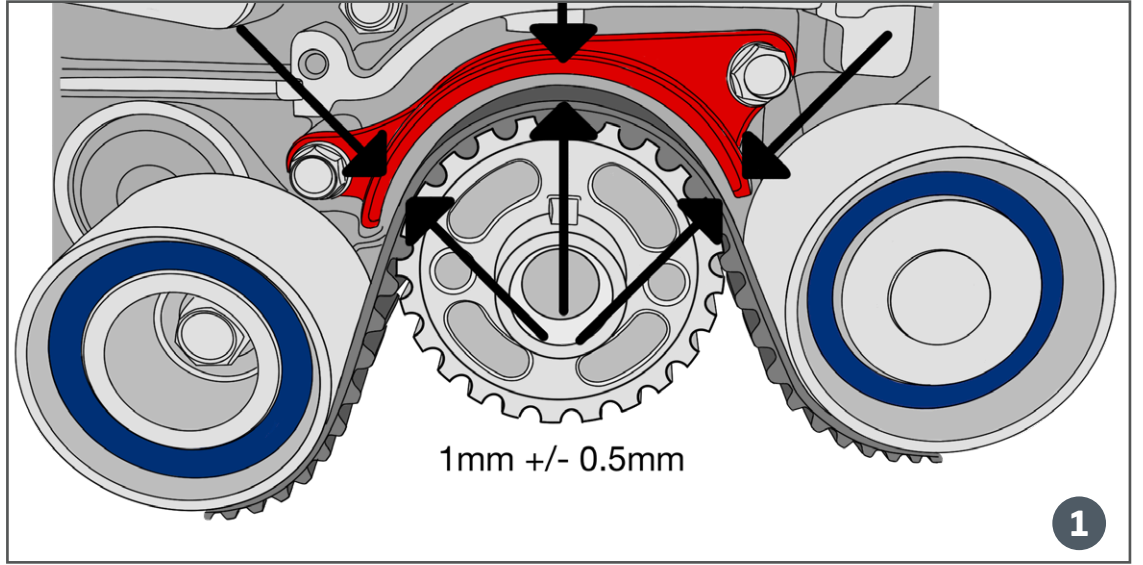
Yukarıda verilen Subaru modelleri ve motorlarında, doğrudan krank mili kasnağı üzerinde bulunan bir triger kayışı kılavuz plakası vardır (Şek. 1). Kılavuz plakasının amacı, dişlerin atlamasını engellemektir. Bu nedenle triger kayışına çok yakında bulunur.

Triger kayışını değiştirirken, kılavuz plakası kayışa çok yakın takılır veya kılavuz plakası üzerindeki cıvatalar doğru şekilde sıkılmazsa, plaka triger kayışına temas edebilir. Kılavuz plakası ile kayış arasındaki temas ve/veya triger kayışı ile kılavuz plakası arasındaki boşluğun hatalı olması, sürtünmeye ve aşırı ısınmaya neden olur. Bu aşırı ısı, triger kayışı ve kasnak rulmanına zarar verebilir ve motor da hasar görebilir.

موديلات ومحركات سوبارو المذكورة أعلاه مزودة بلوحة دليلية لسير التوقيت وهي موجودة أعلى بكرة عمود الكرنك مباشرة. (شكل 1) والهدف من هذه اللوحة الدليلية هو منع «قفز السنون» للسير، ويتم وضعها على هذا النحو، بشكل قريب جدًا من سير التوقيت.

عند استبدال سير التوقيت، إذا كانت اللوحة الدليلية مُركبة بالقرب من السير أكثر من اللازم أو إذا كانت الخوابير باللوحة الدليلية غير مربوطة بشكل صحيح، فمن الممكن أن تلامس اللوحة سير التوقيت. أي تلامس بين اللوحة الدليلية والسير، و/أو الخلووص الخاطيء بين سير التوقيت واللوحة الدليلية سوف يتسبب في حدوث احتكاك وتوليد سخونة مفرطة. وهذه السخونة الشديدة يمكن أن تؤدي إلى تعطل سير التوقيت ومحمل البكرة وتؤدي إلى حدوث تلف محتمل بالمحرك.

Kılavuz plakası ile kayış arasındaki boşluk 1 mm +/- 0,5 mm olmalıdır (Şek. 1). Kılavuz plakasındaki montaj delikleri, plakayı sabitleyen cıvatalardan büyüktür. Böylece plaka konumu ayarlanabilir. Cıvataların dönüşü doğal olarak sıkma sırasında plakayı kayışa doğru aşağıya bastırır. Doğru çalışma için ayarladıktan sonra boşluğun tekrar kontrol edilmesi gerekir.

يجب أن يكون يبلغ خلووص اللوحة الدليلية 1 مم +/- 0.5 مم بينها وبين السير (شكل 1). فتحات التركيب باللوحة الدليلية أكبر من الخوابير التي تثبتتها؛ وهذا يجعل موضع اللوحة قابل للتعديل. تدوير الخوابير يدفع اللوحة بشكل طبيعي للأسفل باتجاه السير أثناء إحكام الربط. يجب إعادة فحص الخلووص بعد الضبط لضمان التشغيل الصحيح.
