# Blue Print

## ADBP210027, ADBP990012, ADV182110

Verschiedene Modelle von Volkswagen, Audi,  
Seat und Skoda mit 1,6- oder 2,0-Liter-TDI-Motor

## Ölfilter, Ölfilterdeckel, Ölfiltergehäuse

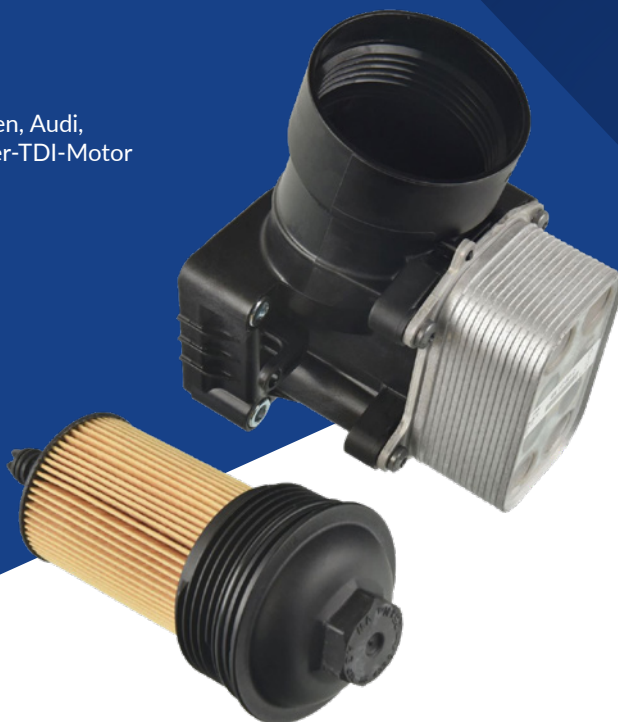
Öl tritt aus dem Gehäuse des Motorölfilters aus.

Der Ölfilterdeckel und das Gehäuse, das aus einem harten und haltbaren Thermoplast besteht, können nach wiederholtem Abschrauben und Festziehen brüchig oder beschädigt werden. Dies passiert am ehesten, wenn der Deckel beim Austausch des Filterelements nicht korrekt ausgerichtet oder zu fest angezogen wird.

Prüfen Sie beim Austausch des Ölfilters ADV182110 den Deckel und das Gehäuse auf Verformungen oder Beschädigungen an den Gewinden. Wenn eine Beschädigung festgestellt wird, ersetzen Sie den Deckel durch ADBP990012 oder das komplette Gehäuse durch ADBP210027, falls erforderlich.

Wenn Sie das neue Filterelement montieren, bestreichen Sie die neuen Dichtringe (an der Kappe) mit sauberem Motoröl. Setzen Sie den Filter in das Gehäuse ein und schrauben Sie den Deckel im Uhrzeigersinn an; ziehen Sie sie dann mit 25 Nm fest, wie auf dem Deckel abgebildet. Füllen Sie den Motor bis zum korrekten Füllstand mit frischem Öl auf. Starten Sie anschließend den Motor und überprüfen Sie ihn auf eventuelle Ölleckagen.
