**SERVICEINFO**

**AIC** Germany  
Automotive Components

## LÜFTUNGSMOTORWIDERSTÄNDE MIT TEMPERATURSICHERUNG

AIC Artikelnr.: 53118 / OE Vergleichsnr.: 1K0 959 263A

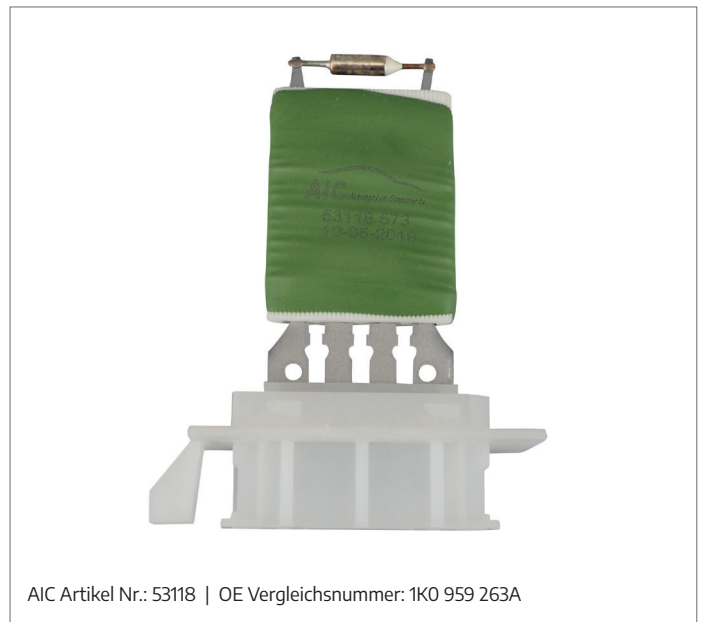
Bei einem Ausfallen der Lüftung wird häufig **nur der Widerstand erneuert**. Nach Austausch dieses Widerstandes funktioniert die Lüftung zwar wieder. **Da die Ursache aber nicht beseitigt wurde, löst auch der neue Widerstand bald aus und die Lüftung funktioniert wieder nur auf voller Stufe oder gar nicht mehr.**

Wenn Sie einen Lüftungsmotorwiderstand austauschen, suchen Sie unbedingt nach der Ursache des Ausfalls. Dies könnte eine verstopfte Luftzufuhr sein oder auch ein schwergängiger Lüftungsmotor. Temperaturschäden sind leicht durch Verfärbungen zu erkennen.
