8813 13102

- DK** Toyota 2.0 D4D (1AD-FTV) og 2.2 D4D (2AD-FTV)
- D** Toyota 2.0 D4D (1AD-FTV) und 2.2 D4D (2AD-FTV)
- S** Toyota 2.0 D4D (1AD-FTV) och 2.2 D4D (2AD-FTV)
- GB** Toyota 2.0 D4D (1AD-FTV) and 2.2 D4D (2AD-FTV)
- PL** Toyoty 2.0 D4D (1AD-FTV) oraz 2.2 D4D (2AD-FTV)
- ES** Toyota 2.0 D4D (1AD-FTV) y 2.2 D4D (2AD-FTV)

**GB** Info concerning Toyota 2.0 D4D (1AD-FTV) and 2.2 D4D (2AD-FTV):

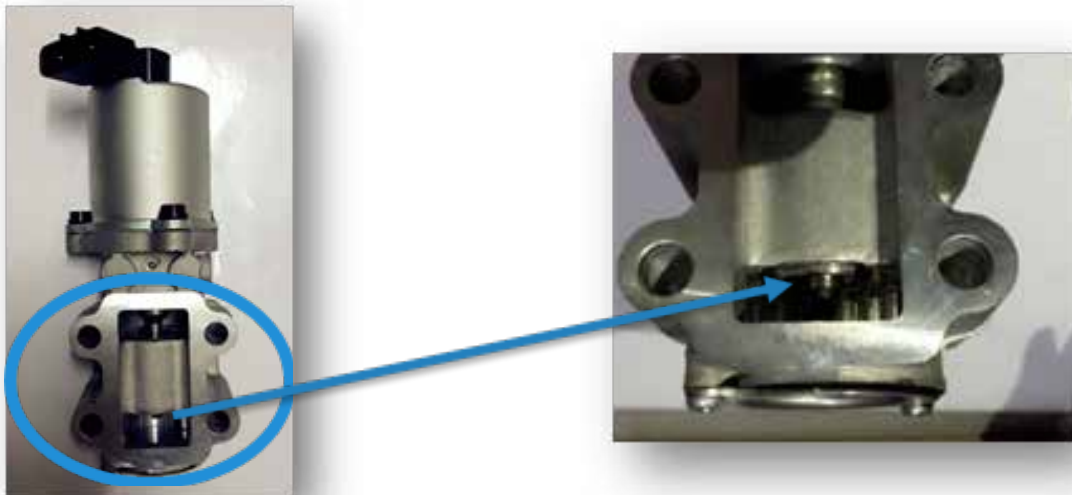
**STEP 1**

Meget almindelige forekommende fejlkoder på disse EGR-ventiler er P0400/P0401/P0402 dvs. EGR-flow fejlfunktion.

Vi har set flere eksempler herpå, og årsagen har i mange tilfælde været, at man har monteret den forkerte EGR-ventil.

Den defekte EGR-ventil afmonteres, og placeres i positionen som afbilledet herunder:

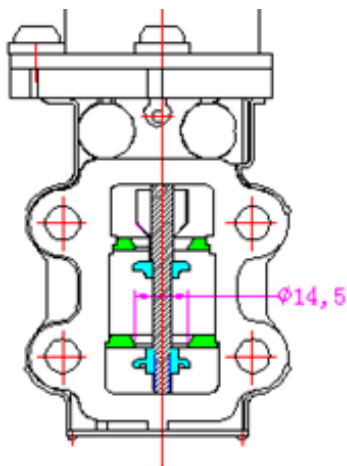
**STEP 2**

Ud af til er disse EGR-ventiler identiske. Eneste forskel er diameteren på ventsædet, som det fremgår af illustrationen herunder.

Dimensionen på den afmonterede EGR-ventil kontrolleres, og derefter sikrer man sig at diameteren på den nye er identisk.

Husk efterfølgende af slette alle fejlkoder.

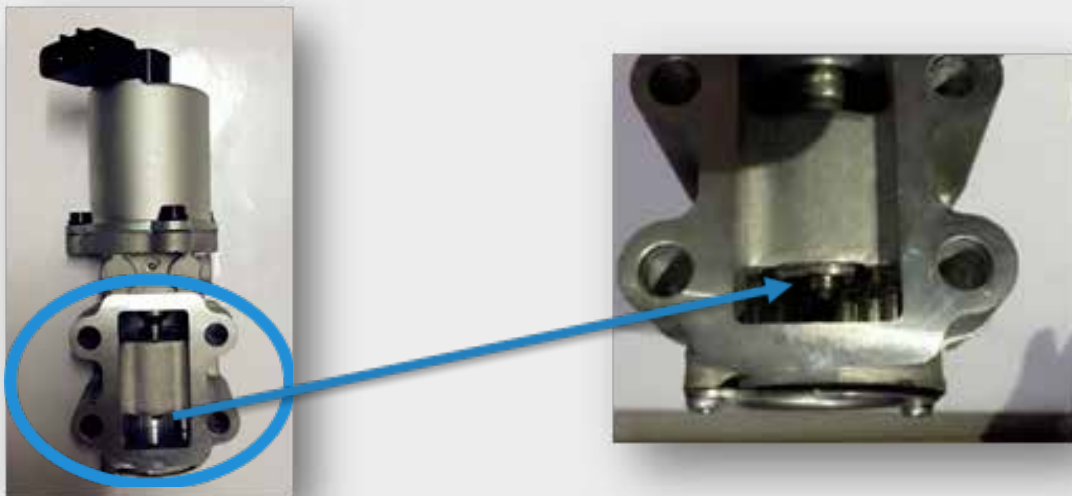
**SCHRITT 1**

Sehr häufige Fehlercodes bei diesen Motortypen sind P0400 / P0401 / P0402, AGR-Durchflussrate. In den meisten Fällen wird dies durch die Installation eines falschen AGR-Ventils verursacht. Diese Montageanleitung muss sorgfältig befolgt werden.

Demontieren Sie das defekte AGR-Ventil und finden Sie die auf den folgenden Bildern gezeigte Position:

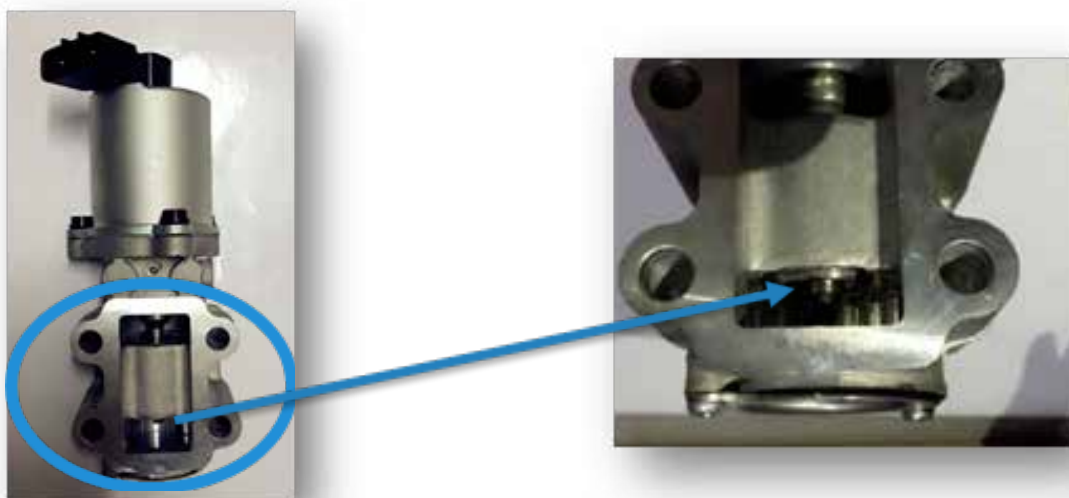
## STEG 1

Mycket vanliga felkoder på dessa EGR-ventiler är P0400 / P0401 / P0402  
d.v.s. EGR-flödesfel.

Vi har sett flera exempel på detta, och i många fall har orsaken varit att fel EGR-ventil har monterats.  
För att identifiera vilken EGR-ventil som ska användas vid utbyte, följ nogt igenom dessa installationsanvisningar.

Den defekta EGR-ventilen avlägsnas och placeras i position enligt nedan:

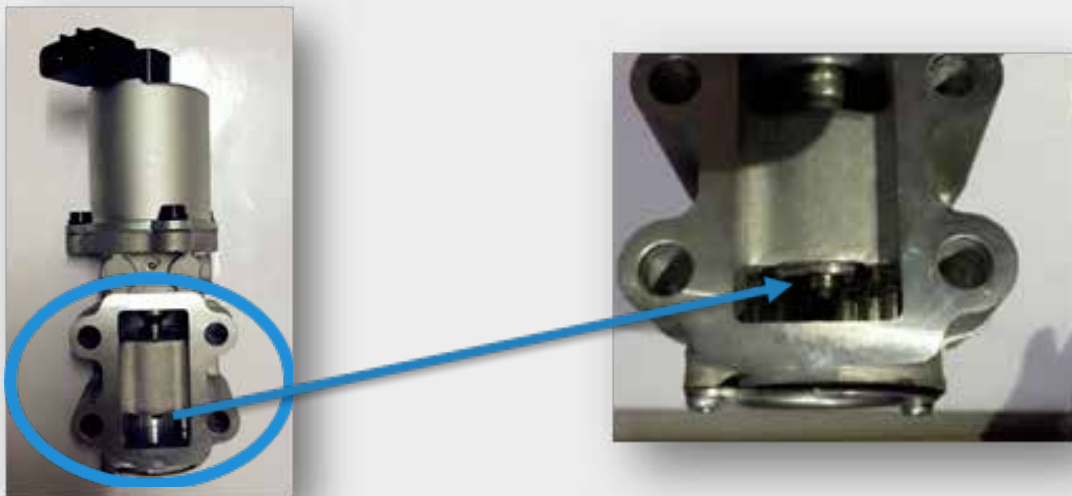
**STEP 1**

Very common error codes on these engine types are P0400/P0401/P0402, EGR flow rate.

In most cases, this is caused by the installation of the wrong EGR valve.

Dismount the defect EGR valve, and position it as shown in the following pictures:

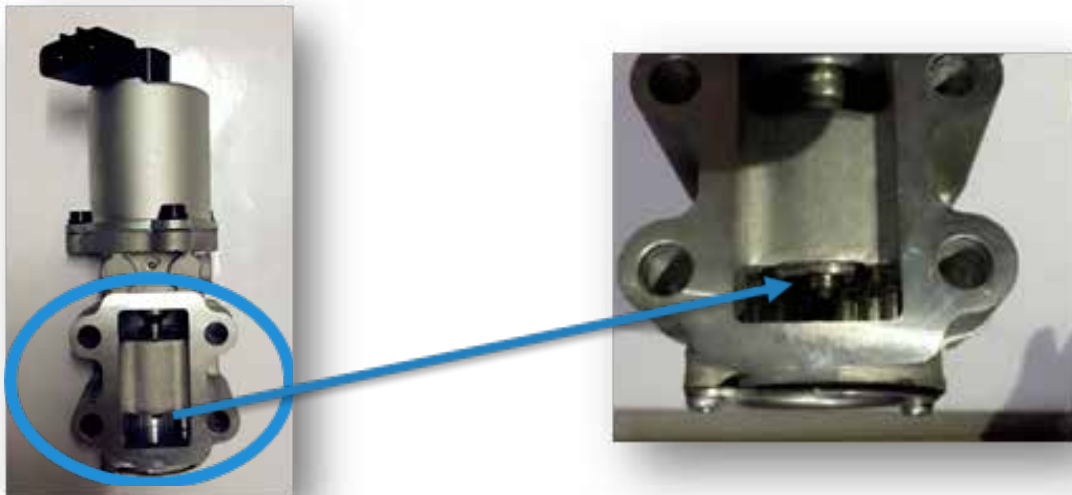
**KROK 1**

Bardzo częstymi kodami błędów dla tych silników są: P0400/P0401/P0402, natężenie przepływu przez EGR.  
W większości przypadków jest to spowodowane instalacją niewłaściwego zaworu EGR.

Wymontuj stary EGR i ułóż go w pozycji jak na zdjęciach poniżej:

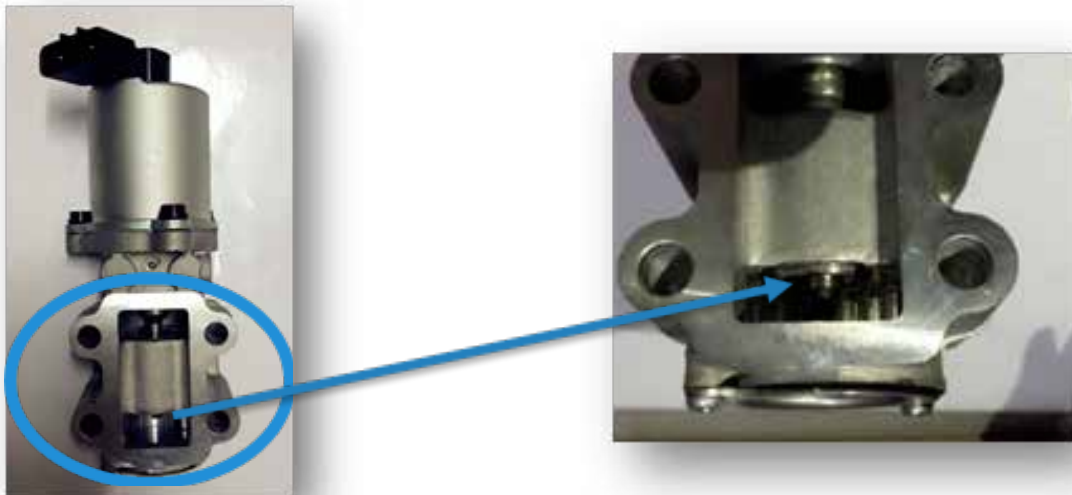
**PASO 1**

Errores muy comunes en este tipo de motores son PO400/PO401/PO402, tasa de flujo EGR.

En la mayoría de casos, esto está causado por una mal instalación de la válvula EGR.

Desmonte la válvula EGR defectuosa, y posicónela como se muestra en las siguientes imágenes:
