Bevor Sie Lüftungsmotorwiderstände als Servicefall einsenden:

Versagen eines Lüftungsmotorwiderstandes ist häufig eine Sicherungsvorkehrung - kein Fehler!

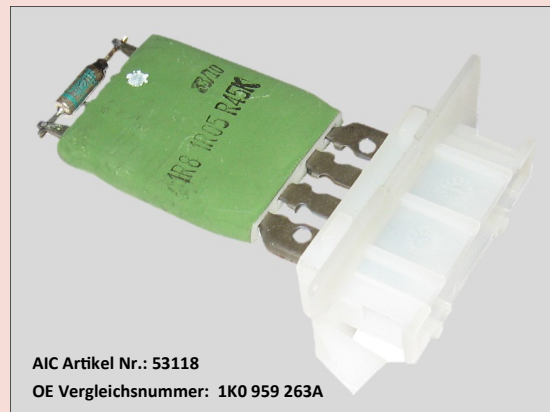
AIC Artikel Nr.: 53118
OE Vergleichsnummer: 1K0 959 263A

In Lüftungsmotorwiderständen ist eine Temperatursicherung eingebaut, die bei ca. 110°C auslöst und damit die Fahrzeugelektrik vor Bränden durch Überlastung schützen soll. Hat diese Sicherung ausgelöst, muss der ganze Widerstand ausgetauscht werden.

Die Ursache für das Auslösen dieser Temperatursicherung liegt meist in einer **verstopften Luftzufuhr** (wenn zum Beispiel der Innenraumfilter stark verschmutzt und zugesetzt ist) oder auch in **schwergängigen Lüftungsmotoren**.

Bei einem Ausfallen der Lüftung wird häufig **nur der Widerstand erneuert**. Nach Austausch dieses Widerstandes funktioniert die Lüftung zwar wieder. **Da die Ursache aber nicht beseitigt wurde, löst auch der neue Widerstand bald aus und die Lüftung funktioniert wieder nur auf voller Stufe oder gar nicht mehr.**

Wenn Sie einen Lüftungsmotorwiderstand austauschen, suchen Sie unbedingt nach der Ursache des Ausfalls. Dies könnte eine verstopfte Luftzufuhr sein oder auch ein schwergängiger Lüftungsmotor. Temperaturschäden sind leicht durch Verfärbungen zu erkennen.
