Ausgabe Nr. 03/2019: Abgerissenes Ventil durch verkantete Ventildfeder

Issue no. 03/2019: Torn-off valve due to canted valve spring

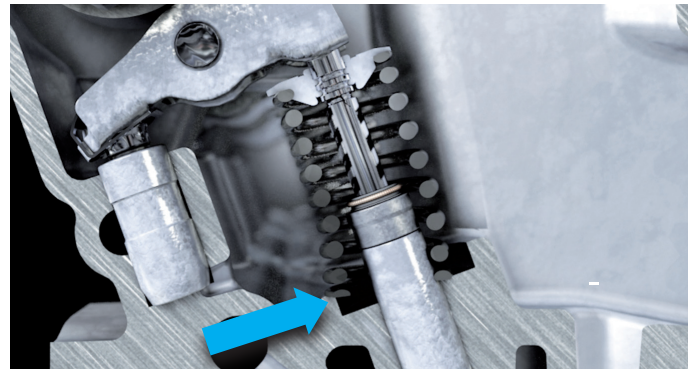
Nach Reparaturarbeiten am Ventiltrieb kommt es unter ungünstigen Bedingungen gelegentlich zum Abreißen eines Ventils im Betrieb. Meist ist die Ursache hierfür ein Montagefehler: eine schräg eingesetzte Ventildfeder.

Wird die Ventildfeder unbemerkt verkantet montiert wirken ungleichmäßige Kräfte auf sie, denn schon bei geschlossenem Ventil wird die Feder so einseitig stärker zusammengedrückt. Öffnet das Ventil nun, wird die Feder auf Block gedrückt und durch den Hub der Nockenwelle entsteht ein extrem großes Biegemoment im oberen Bereich des Ventilschafts.

Abbildung 1: Schräg eingesetzte Ventildfeder

Bei der Montage von Ventildedern muss der korrekte Sitz im Zylinderkopf sichergestellt sein! Werden neue Ventile verbaut, sollten auch immer die Ventilkeile ersetzt werden!

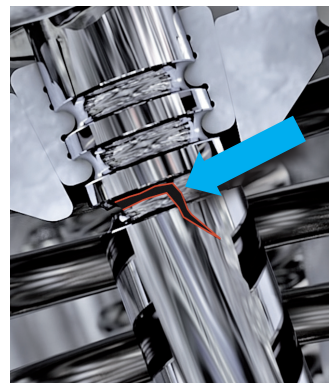
Ausgehend von der untersten Rille am Ventilschaft kann es so zum Abreißen des Ventils kommen. Daraufhin fällt dieses in den Brennraum und wird zwischen Kolben und Zylinderkopf eingeklemmt und stark deformiert.

- Schadenseintritt unmittelbar nach Reparatur
- Bruch beginnt auf Höhe der dritten Rille und verläuft quer zum Ventilschaft (siehe Abbildung 2)
- Ventilkeile sind an den Stegen teilweise deformiert
- Ungleichmäßige Druckspuren an der Auflagefläche der Ventildfeder im Zylinderkopf (siehe Abbildung 3)
- Bruchfläche zeigt die typische Struktur eines Gewaltbruchs (siehe Abbildung 4)

Abbildung 2: Ventilbruch an der untersten Rille

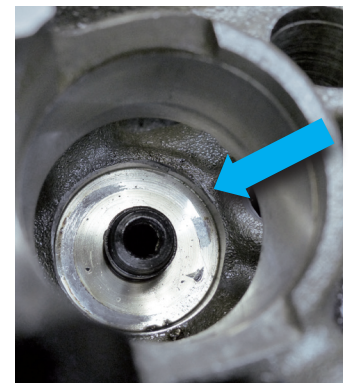
Abbildung 3: Druckspuren im Zylinderkopf

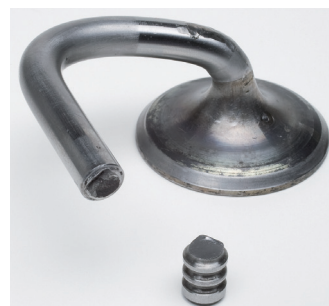
Abbildung 4: Gebrochenes Ventil

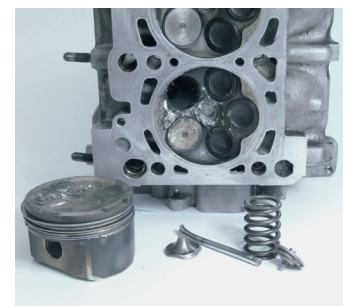
Abbildung 5: Typisches Schadensbild nach Abbrechen eines Ventils

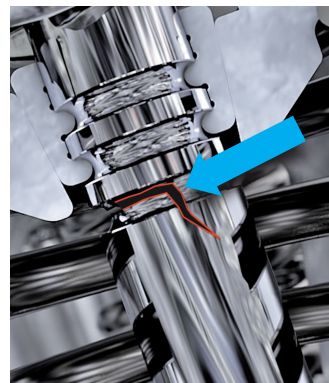
Starting from the lowest groove on the valve shaft, this can cause the valve to be torn off. It then falls into the combustion chamber, becomes trapped between the piston and cylinder head, and is severely deformed.

- The damage occurs immediately after the repair.
- The fracture starts at the top of the third groove and runs across the valve shaft (see Figure 2).
- Valve keys are partially deformed at the partitions.
- There are uneven pressure marks on the contact surfaces of the valve spring in the cylinder head (see Figure 3).
- The fracture surface exhibits the typical structure of a forced rupture (see Figure 4).

Figure 2: Valve fracture at the lowest groove

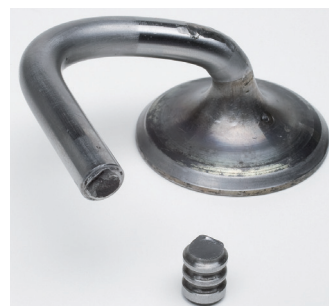
Figure 4: Broken valve

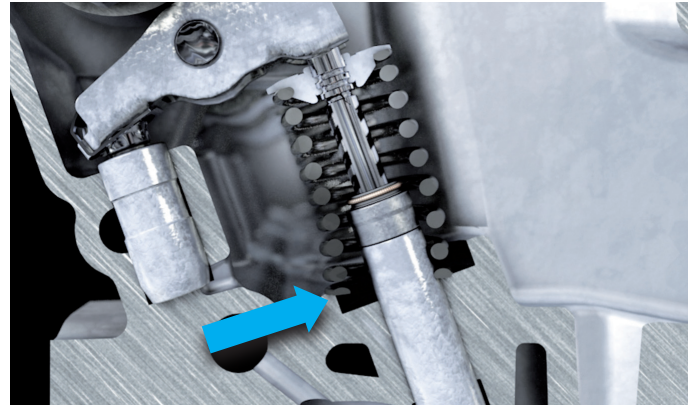
Figure 1 : Ressort de soupape incliné

*Lors du montage, assurez-vous que les ressorts de soupapes soient montés correctement dans la culasse !
En cas d'installation de nouvelles soupapes, remplacez toujours les clavettes !*

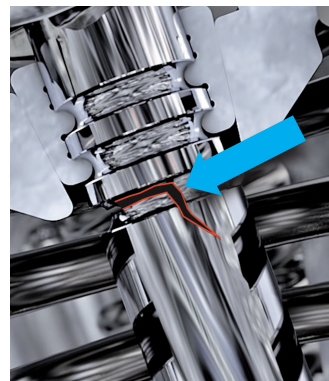
- Des dommages survenus immédiatement après la réparation.
- Une rupture commençant à la troisième rainure et traversant la tige de la soupape (figure 2).
- Des clavettes de soupapes partiellement déformées au niveau des entretoises.
- Des traces de pression inégales sur la surface de contact du ressort de soupape dans la culasse (figure 3).
- La surface de fracture indiquant clairement une fracture violente (figure 4).

Figure 2 : Rupture de la soupape au niveau de la rainure inférieure

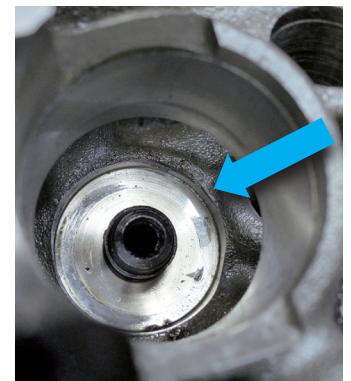
Figure 3 : Traces de pression dans la culasse

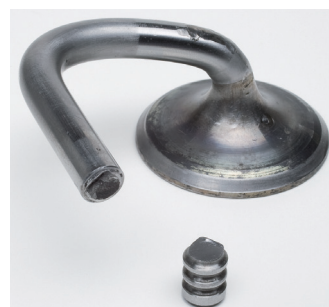
Figure 4 : Soupape fracturée

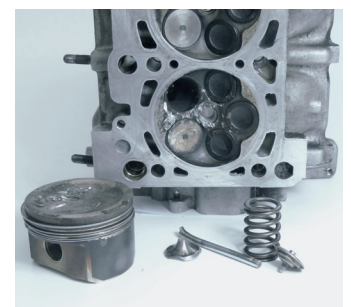
Figure 5 : Dommages typiques suite à une soupape sectionnée

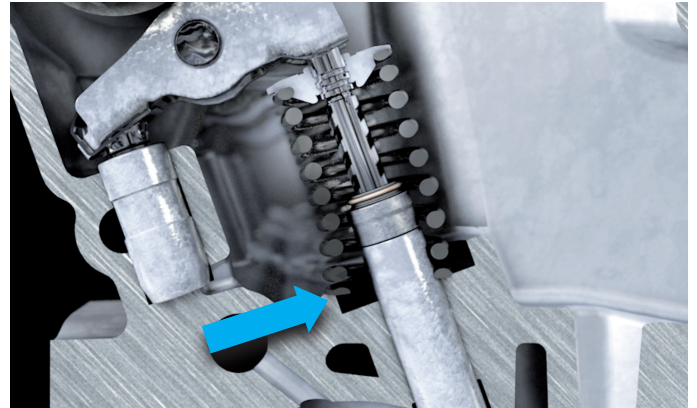
Εικόνα 1: Λοξά τοποθετημένο ελατήριο βαλβίδας

Κατά την τοποθέτηση των ελατηρίων της βαλβίδας πρέπει να διασφαλιστεί η σωστή έδραση στην κυλινδροκεφαλή! Όταν τοποθετούνται καινούριες βαλβίδες πρέπει να αντικαθίστανται πάντα και οι σφήνες!

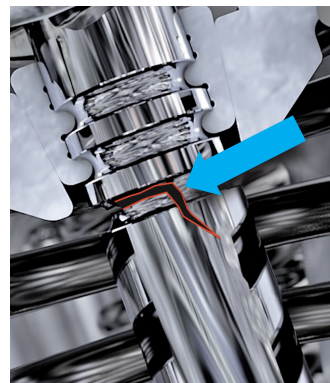
- Βλάβη αμέσως μετά την επισκευή
- Η θραύση ξεκινάει στο ύψος της τρίτης εσοχής και περνάει κάθετα στον άξονα της βαλβίδας (βλ. Εικόνα 2)
- Οι σφήνες της βαλβίδας είναι εν μέρει παραμορφωμένες στους συνδέσμους
- Ανομοιόμορφα σημάδια πίεσης στην επιφάνεια επαφής των ελατηρίων της βαλβίδας στην κυλινδροκεφαλή (βλ. Εικόνα 3)
- Η επιφάνεια θραύσης παρουσιάζει την τυπική δομή μίας βίαιης θραύσης (βλ. Εικόνα 4)

Εικόνα 2: Θραύση βαλβίδας στην κατώτερη εσοχή

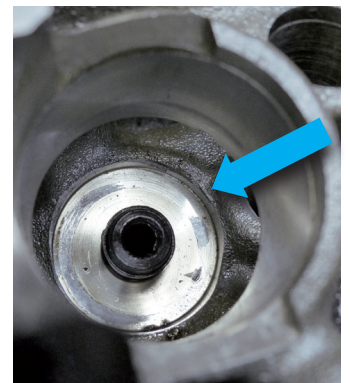
Εικόνα 3: Σημάδια πίεσης στην κυλινδροκεφαλή

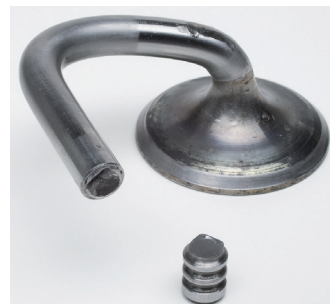
Εικόνα 4: Σπασμένη βαλβίδα

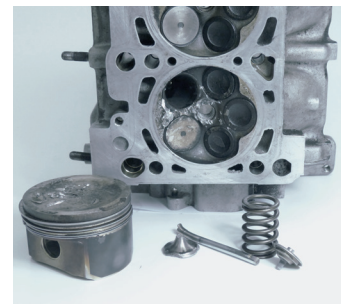
Εικόνα 5: Τυπική εικόνα βλάβης μετά το σπάσιμο μίας βαλβίδας

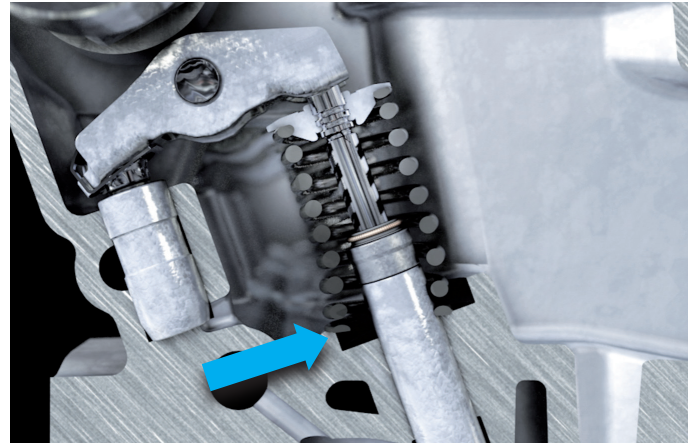
Zdjęcie 1: Ukośnie osadzona sprężyna zaworu

Podczas montażu sprężyn zaworowych należy zapewnić ich prawidłową pozycję w głowicy cylindra! W przypadku montażu nowych zaworów zawsze wymieniać również zamki zaworów!

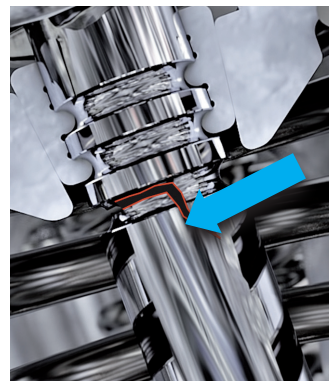
- Uszkodzenie następuje bezpośrednio po naprawie
- Pęknięcie zaczyna się na wysokości trzeciego rowka i przebiega w poprzek trzonka zaworu (patrz zdjęcie 2)
- Zamki zaworów są częściowo zdeformowane w okolicy mostków
- Ślady nierównomiernego nacisku na powierzchni przylegania sprężyny zaworu w głowicy cylindra (patrz zdjęcie 3)
- Powierzchnia pęknięcia ma strukturę typową dla gwałtownego pęknięcia (patrz zdjęcie 4)

Zdjęcie 2: Pęknięcie zaworu w okolicy najniższego rowka

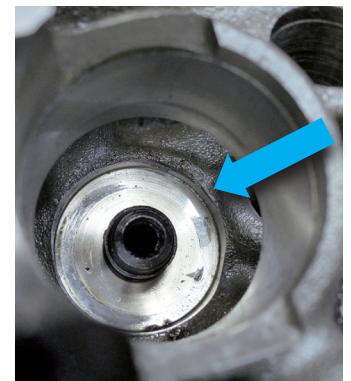
Zdjęcie 3: Ślady nacisku w głowicy cylindra

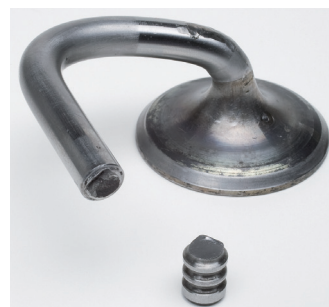
Zdjęcie 4: Złamany zawór

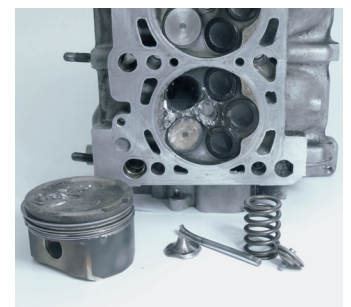
Zdjęcie 5: Typowy wygląd uszkodzenia po złamaniu zaworu

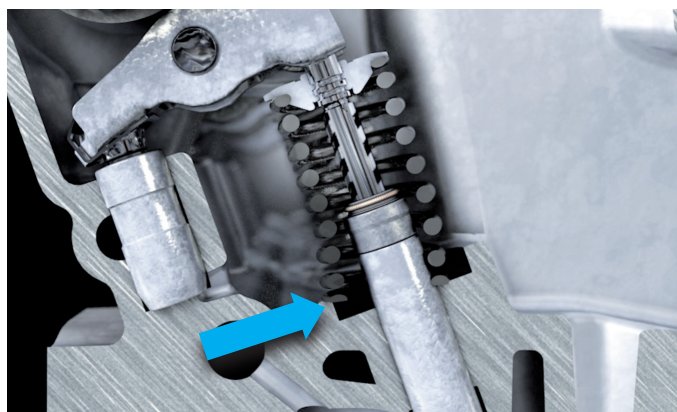
Рисунок 1: Установленная с перекосом пружина клапана

При монтаже пружин клапана следует убедиться в их правильной посадке в головке блока цилиндров! При монтаже новых клапанов всегда заменять шпонки!

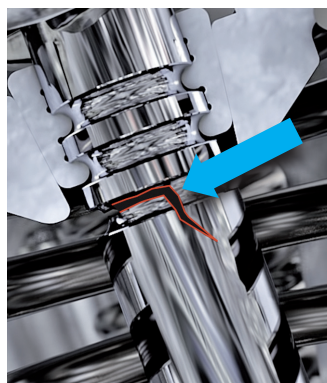
- неисправность возникает сразу же после ремонта
- излом возникает на уровне третьей канавки и проходит в поперечном направлении к стержню клапана (см. рис. 2)
- частичная деформация клапанных шпонок на перемычках
- следы неравномерной нагрузки на контактной поверхности пружины в головке блока цилиндров (см. рис. 3)
- поверхность излома показывает типичную структуру разрыва от чрезмерной нагрузки (см. рис. 4)

Рисунок 2: Излом клапана на нижней канавке

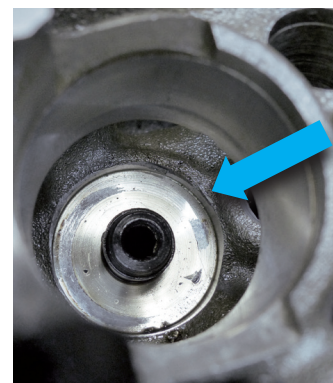
Рисунок 3: Следы неравномерной нагрузки в головке блока цилиндров

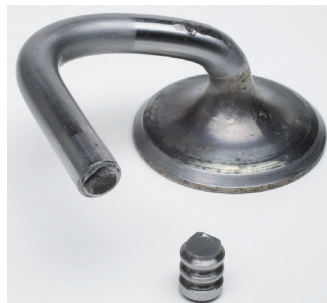
Рисунок 4: Разрыв клапана

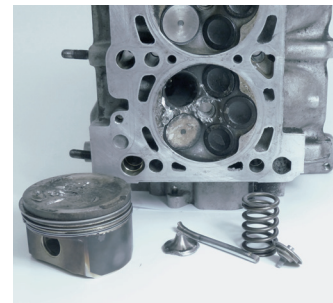
Рисунок 5: Типичная картина повреждения вследствие срыва клапана

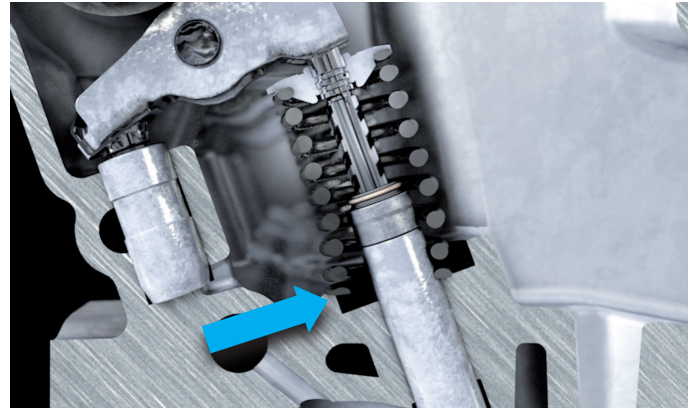
Figura 1: Muelle de válvula introducido en posición oblicua

¡Al realizar el montaje de muelles de válvula es necesario asegurarse de que estén correctamente asentados en la culata! ¡Cuando se instalan válvulas nuevas, también se deben sustituir siempre las cuñas!

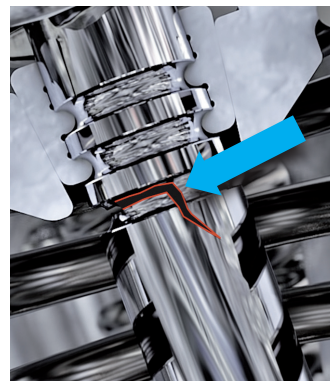
- Se produce inmediatamente después de una reparación
- La rotura comienza a la altura de la tercera ranura y discurre transversalmente en dirección al vástago de la válvula (véase la figura 2)
- Las cuñas de la válvula están parcialmente deformadas en sus respectivas partes transversales
- Marcas de presión irregulares en la superficie de apoyo del muelle de la válvula en la culata (véase la figura 3)
- La superficie de rotura presenta la estructura típica de una rotura por la fuerza (véase la figura 4)

Figura 2: Rotura de válvula en la ranura inferior

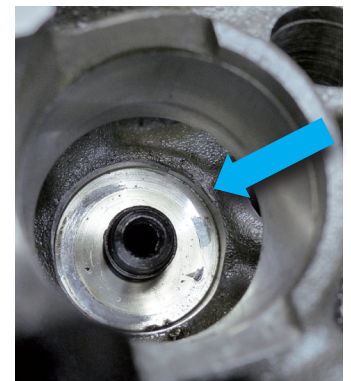
Figura 3: Marcas de presión en la culata inferior

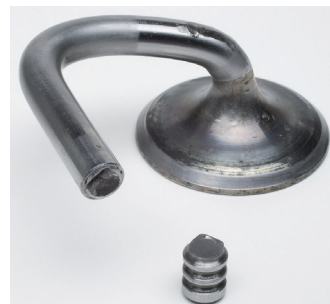
Figura 4: Válvula rota

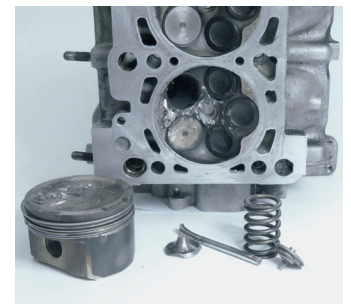
Figura 5: Daño típico tras la rotura de una válvula

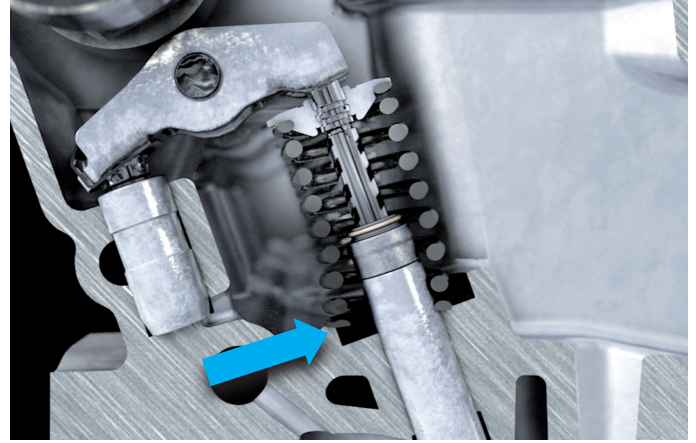
Resim 1: Eğik yerleştirilmiş supap yayı

Supap yaylarının montajı sırasında, silindir kapağında yerine doğru oturma sağlanmış olmalıdır! Yeni supaplar monte edilecekse, daima supap kılavuzları da değiştirilmelidir!

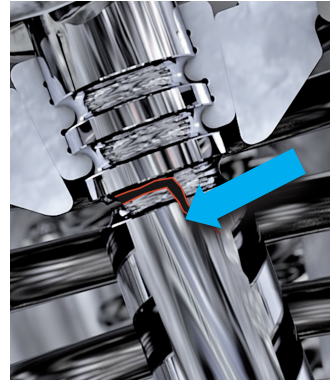
- Onarımdan hemen sonra hasar meydana gelmesi
- Kırılma, üçüncü oluk seviyesinde başlar ve supap gövdesinin enine yönde ilerler (bkz. Resim 2)
- Supap kılavuzları, çıkıntılarda kısmen deforme olmuştur
- Supap yayının silindir kapağındaki dayanma yüzeyinde eşit olmayan baskı izleri (bkz. Resim 3)
- Kırılma yüzeyi, şiddetli bir kırılmanın tipik yapısını gösterir (bkz. Resim 4)

Resim 2: En alt olukta supap kırılması

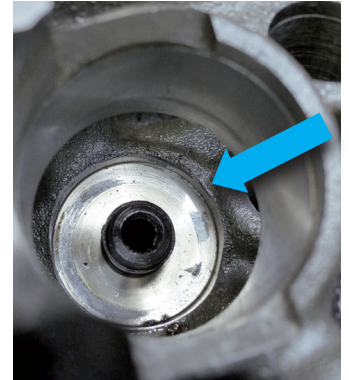
Resim 3: Silindir kapağındaki baskı izleri

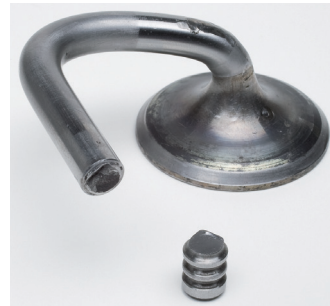
Resim 4: Kırılmış supap

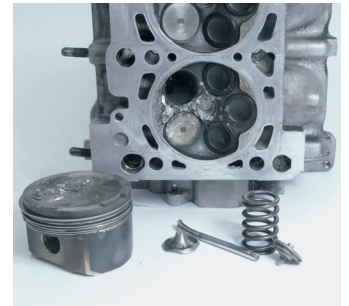
Resim 5: Bir supap kırıldıktan sonra oluşan tipik hasar tablosu
