EN Attention!

On this wheel hub, part of the internal splines have been purposely deformed. This is to ensure that when the drive shaft has been inserted into the wheel hub, there is no free play. This is not a defect!

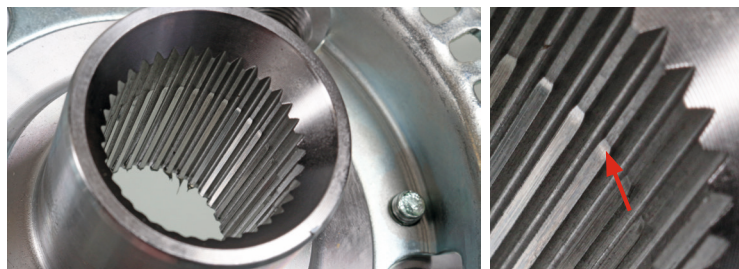
Bij deze wielnaaf is een deel van de binnenvertanding opzettelijk vervormd. Dit is om ervoor te zorgen dat er geen speling is als de aandrijfas in de wielnaaf gebracht wordt. Het is dus géén defect.
