10121100

R010624

AUDI, SKODA, VOLKSWAGEN

c.c. 1896 (mm) 79.5 (mm)

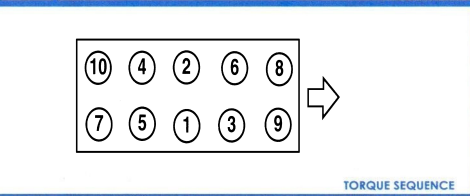
TORQUE SEQUENCE

1) 4 Kpm
2) 6 Kpm
3) -90°+6 Kpm
4) 90°

5) 90°

-90° +

-180°

LOOSEN NUT AND TIGHTEN BOLT BY BOLT RESPECTING THE SPECIFIED TORQUE AND ORDER
AFLOJAR NUT Y APRIAR TORNILLO A TORNILLO CON EL PAR Y ORDEN ESPECIFICADOS
LOOSEN ALL THE BOLTS
AFLOJAR TODOS LOS TORNILLOS
RUN THE ENGINE UNTIL TOTAL OPENING OF THE THERMOSTAT
LET THE ENGINE COOL DOWN FOR 4 HOURS (WITH OPEN BONNET)
OPEN THE CAP OF THE EXPANSION TANK OF THE WATER COOLING CIRCUIT
RODAR EL MOTOR HASTA LA APERTURA TOTAL DEL TERMOSTATO
DEJAR ENfriAR EL MOTOR CUATRO HORAS (CON LA CAPOTA ABIERTA)
ABRIR EL TAPÓN DEL VASO DE EXPANSIÓN DEL CIRCUITO DEL AGUA DE REFRIGERACIÓN

1) 29 lbf
2) 43 lbf
3) -90°+43 lbf
4) 90°

5) 90°
