Fiat Punto Front Coil Springs

(chassis types 188/288 1999-)

Fiat Punto Vorderachsfedern

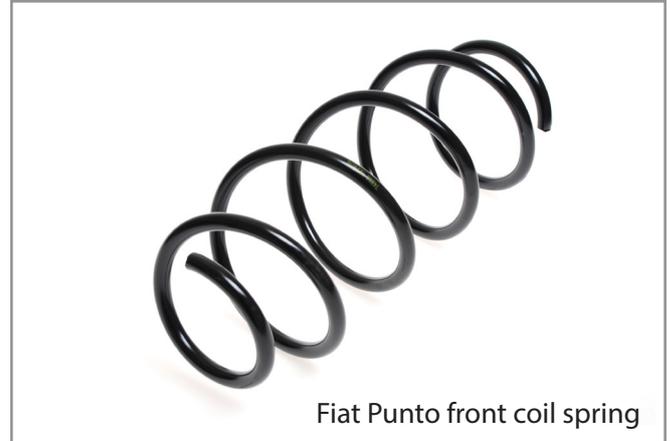
Test Pictures

On both pictures the spring has been compressed to a length of 170mm, rebound is 270mm.

In this test the spring was fitted with the top spring plate in the correct position and then with the plate twisted out of position by 180 degrees.

Correctly fitted top plate

Incorrectly fitted top plate

These springs are designed to work in conjunction with the vehicle's angled top plate, which when positioned correctly will apply force in a manner which causes the spring to straighten.

However if the top plate is positioned incorrectly the spring will bend, which can result in it touching the inner wing and creating noise.

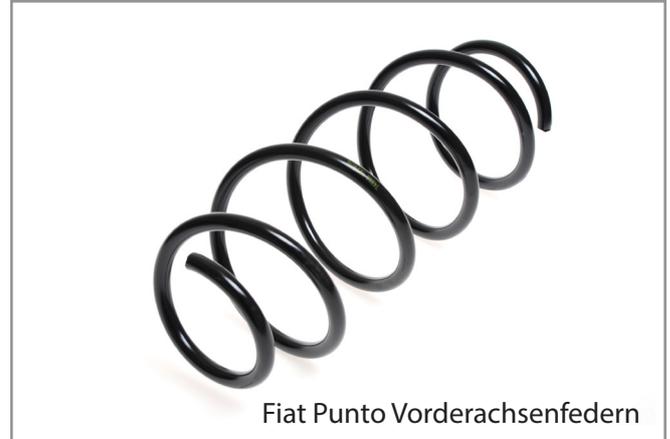
Testaufnahmen

In beiden Abbildungen wurde die Feder auf eine Länge von 170 mm gestaucht, die Rückfederung beträgt 270 mm. In diesem Test wurde die Kopfplatte zunächst ordnungsgemäß auf die Feder montiert. Anschließend wurde die Kopfplatte um 180° aus ihrer Position gedreht.

Korrekt montierte
Kopfplatte

Falsch montierte
Kopfplatte

Diese Federn wurden für die Verwendung mit der angewinkelten Kopfplatte des Fahrzeugs konzipiert, die bei korrekter Montage eine Kraft ausübt, welche die Feder in korrekter weise vorspannt.

Falls die Kopfplatte nicht ordnungsgemäß montiert wird, wird die Feder gebogen, was dazu führen kann, dass sie die Innenseite des Kotflügels berührt und Geräusche erzeugt.
