febi 48876

Ölablassschraube mit O-Ring

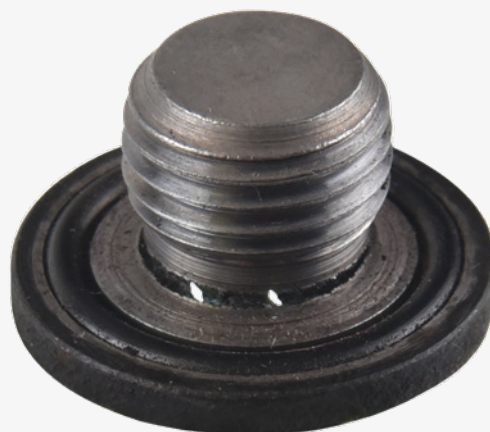
Originalteil, Abb. 1

Die ursprüngliche Ölablassschraube bricht zwischen dem Gewinde und dem Schraubenkopf (Abb. 1). Dadurch besteht ein hohes Risiko, dass sich die Ölablassschraube aus der Ölwanne löst und Öl aus dem Motor auslaufen kann. Dies kann zum Ausfall des Motors führen, sowie zur Ölverschmutzung der Fahrbahnoberfläche.

Das wiederholte Lösen und Anziehen derselben Ölablassschraube während der Routinewartung schwächt das Material mit der Zeit. Dies kann noch beschleunigt werden, wenn die Ablassschraube zu fest angezogen wird.

febi empfiehlt, diese Ölablassschraube bei jedem Ölwechsel auszutauschen und mit den vom Fahrzeughersteller empfohlenen Anzugsdrehmomenten anzuziehen, um einen Ausfall zu vermeiden.
