Ausgabe Nr. 04/2016: Undichte Ölfilter: Öldruckventil blockiert

Issue no. 04/2016: Leaky oil filters: oil pressure regulating valve clogged

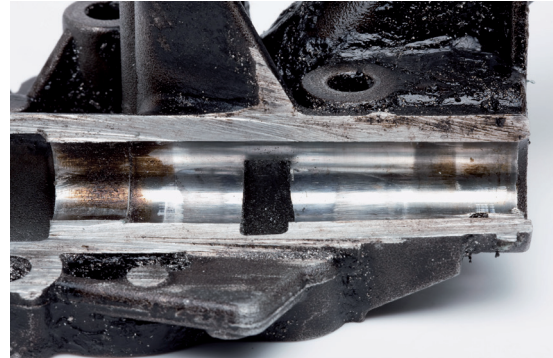
Schuld daran sind in den meisten Fällen Ablagerungen und verkockte Rückstände im Motoröl, welche durch die Ölpumpe befördert werden und dort zum sporadischen Blockieren des Regelventils führen (siehe Abbildungen 1 und 2).

Abbildung 2: Nahaufnahme des blockierten Regelventils mit deutlichen Fressspuren

WICHTIG! Bei dem beschriebenen Schadensbild ist ein Filtertausch allein nicht ausreichend. Der komplette Ölkreislauf muss unbedingt geprüft und gespült werden, um sämtliche Ablagerungen zu entfernen. Gegebenenfalls ist es auch notwendig die Ölpumpe (mit integriertem Regelventil) zu ersetzen.

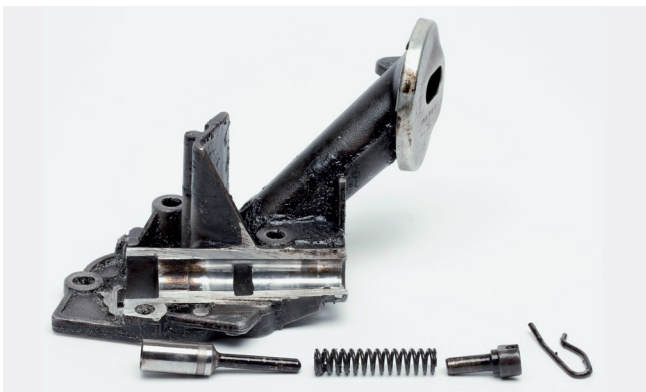
Abbildung 1: Geöffnete Ölpumpe mit integriertem Regelventil

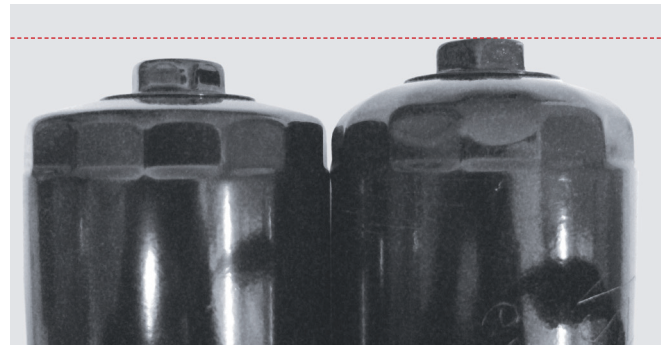
Da die Regulierung des Öldrucks so nur noch eingeschränkt oder gar nicht mehr stattfindet, kann es zu extremen Druckspitzen von über 30 bar kommen – der Ölfilter kann diesen enormen Druckanstieg nicht kompensieren und verformt sich (siehe Abbildung 3).

Abbildung 3: Ölfilter im direkten Vergleich – links Normalzustand, rechts deformiert

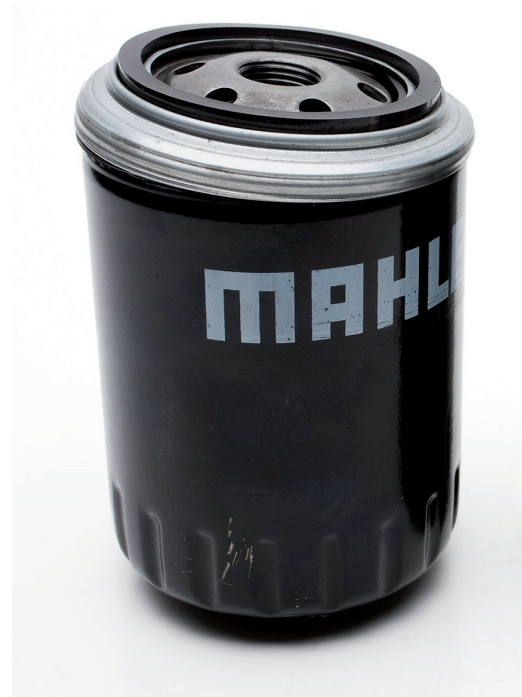
Darüber hinaus kann die Dichtung herausgedrückt werden oder sich die Endscheibe stark wölben, sodass keine ausreichende Anpresskraft der Dichtung an den Filter mehr gegeben ist. Dies führt zu Ölverlust direkt am Anschraubflansch oder auch zum Aufplatzen des Filters – wobei sich dann die komplette Endscheibe vom Gehäuse löst (siehe Abbildung 4).

Abbildung 4: Aufgeplatzter Ölfilter

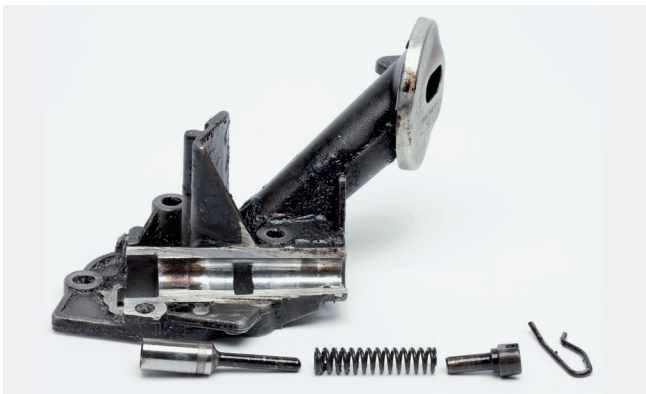
This can typically be attributed to deposits and carbonised residue in the engine oil that are swept through the oil pump, where they cause sporadic clogging of the control valve (see Figures 1 and 2).

Figure 1: Opened oil pump with integrated regulating valve

IMPORTANT! In the damage scenario described above, it is not enough to replace the filter. Make absolutely certain that you inspect and flush the entire oil circuit to remove all deposits. You may also need to replace the oil pump (with integrated regulating valve).

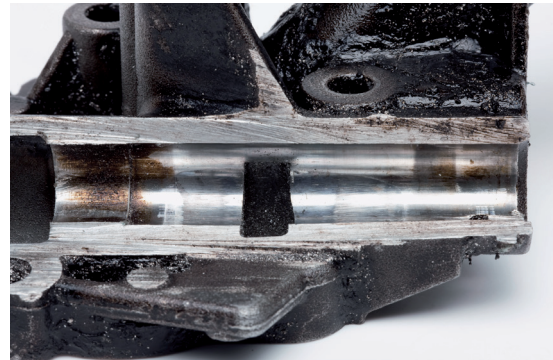
Figure 2: Close-up view of the clogged control valve with clear seizing marks

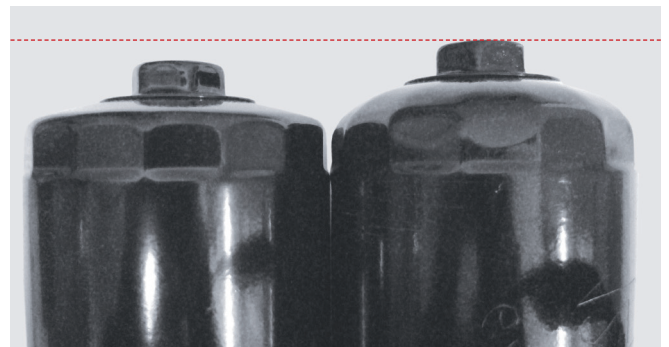
Since the oil pressure is no longer adequately regulated or may even cease to be regulated altogether, extreme pressure peaks of over 30 bar may occur as a result. The oil filter is unable to compensate for this tremendous rise in pressure and deforms (see Figure 3).

Figure 3: Oil filters, side-by-side comparison—left: normal, right: deformed

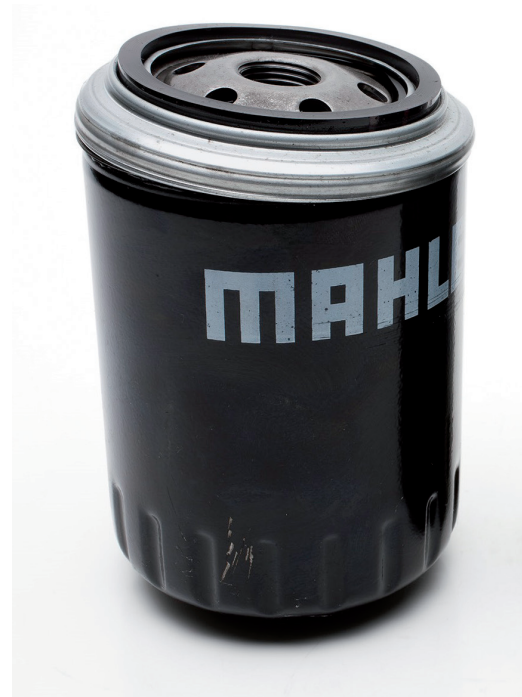
The seal may also become dislodged or the end cap may bulge significantly, giving rise to insufficient contact pressure between the seal and the filter. As a result, oil is lost directly from the screw-on flange or the filter bursts—in which case the entire end cap detaches from the housing (see Figure 4).

Figure 4: Burst oil filter

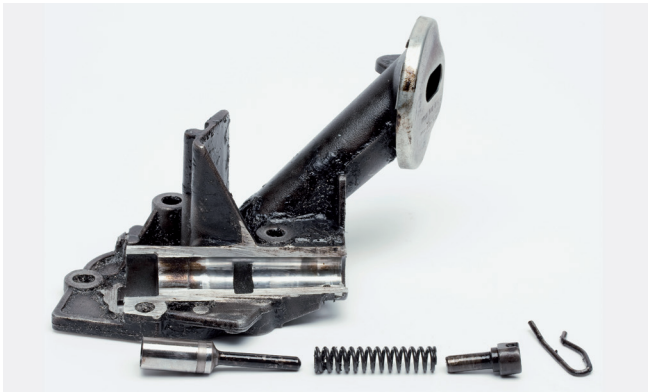
Figura 1: Bomba de aceite abierta con válvula reguladora integrada

¡IMPORTANTE! En el caso de los daños descritos, sustituir el filtro no es suficiente por sí solo. Es imprescindible revisar y enjuagar el circuito de aceite completo para eliminar todos los sedimentos. Si procede, también es necesario sustituir la bomba de aceite (con válvula reguladora integrada).

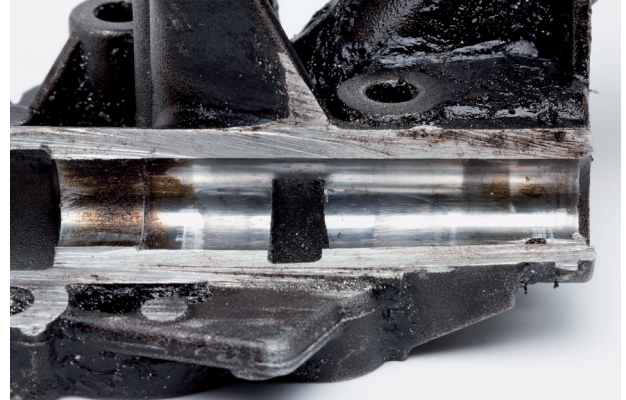
Figura 2: Primer plano de la válvula reguladora bloqueada con claras marcas de abrasión

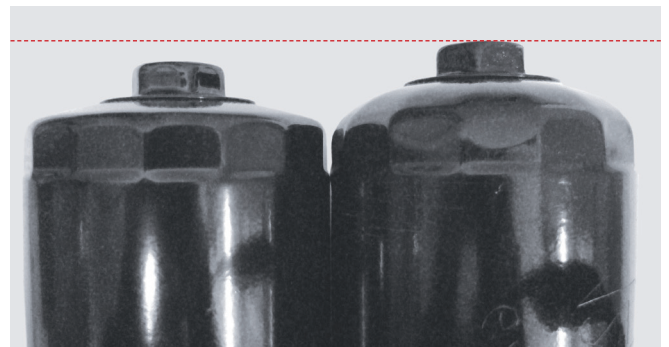
Dado que en ese caso la regulación de la presión del aceite solo se puede producir de forma limitada o incluso deja de producirse en absoluto, se pueden alcanzar picos de presión de más de 30 bar, de modo que el filtro de aceite es incapaz de compensar esta enorme subida de la presión y se deforma (véase figura 3).

Figura 3: Comparación directa entre filtros de aceite; a la izquierda, en estado normal; a la derecha, deformado

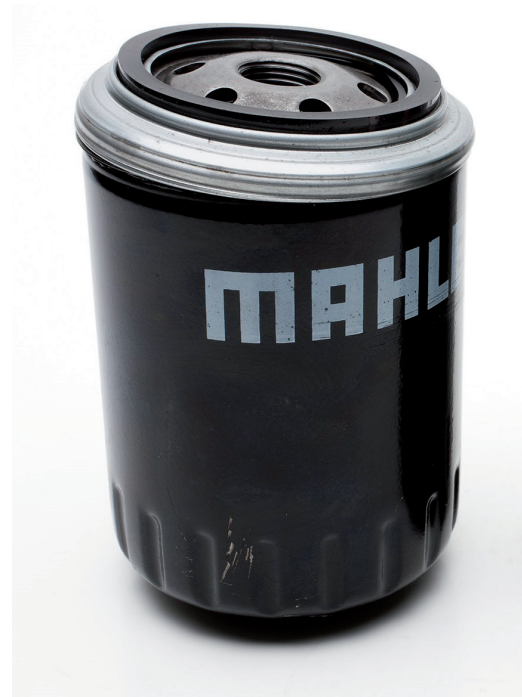
Además, puede saltar a presión la junta o abombarse considerablemente el disco de cierre, de forma que la junta deja de ejercer fuerza de compresión suficiente en el filtro. Esto provoca una pérdida de aceite directamente en la brida roscada o incluso hace reventar el filtro, lo que motiva a su vez que se suelte de la carcasa el disco de cierre completo (véase figura 4).

Figura 4: Filtro de aceite reventado

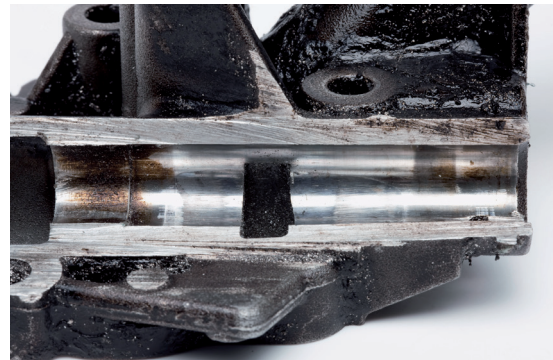
Figure 2 : Gros plan de la soupape de régulation bloquée avec traces de grippage

IMPORTANT ! Dans le scénario de dommages décrit, le remplacement du filtre est insuffisant. Il est dès lors indispensable de soumettre l'ensemble du circuit d'huile à un contrôle et à une vidange afin d'éliminer tous les dépôts. Le remplacement de la pompe à huile (et de la soupape de régulation intégrée) peut s'avérer nécessaire.

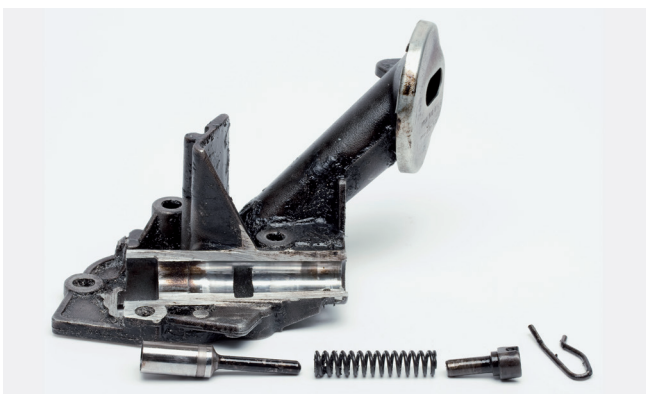
Figure 1 : Pompe à huile ouverte avec soupape de régulation intégrée

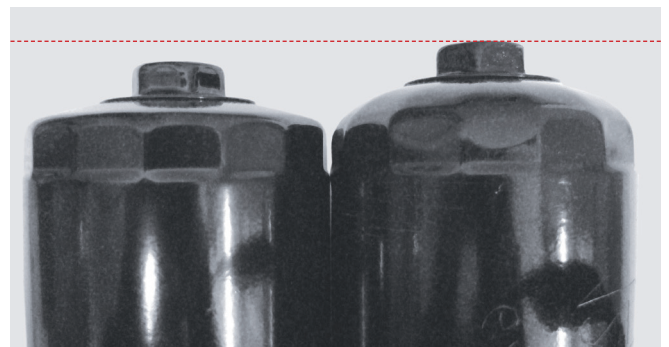
Le réglage désormais limité voire impossible de la pression d'huile peut être à l'origine de pointes de pression extrêmes supérieures à 30 bars – le filtre se déforme (voir figure 3) du fait de son incapacité à compenser cette augmentation massive de pression.

Figure 3 : Comparatif de deux filtres à huile : à gauche en état normal, à droite déformé

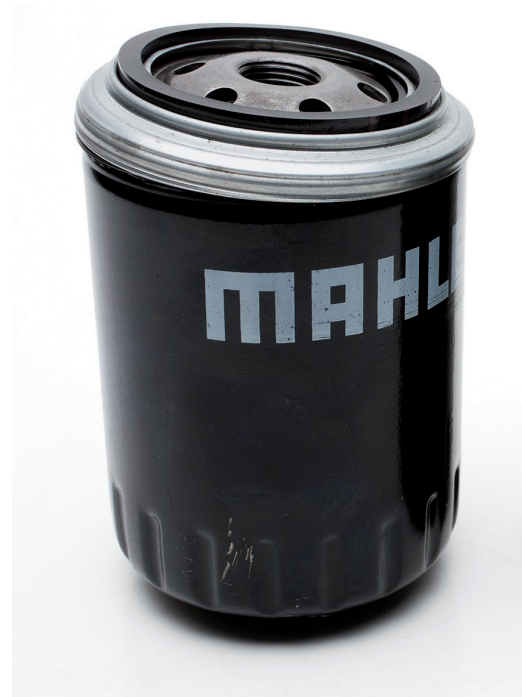
La sortie éventuelle du joint sous l'effet de la pression ou le bombage important du disque d'extrémité peuvent diminuer la force d'appui exercée par le joint sur le filtre. Le résultat est une fuite d'huile au niveau de la flasque à visser ou l'éclatement du filtre – le disque d'extrémité complet se détachant ainsi du boîtier (voir figure 4).

Figure 4 : Filtre à huile éclaté

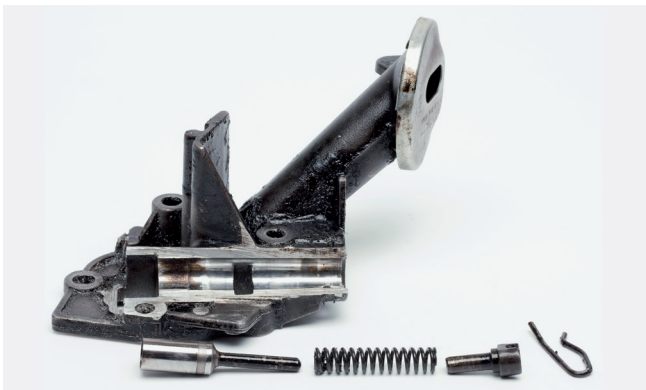
Εικόνα 1: Ανοιχτή αντλία λαδιού με ενσωματωμένη βαλβίδα ρύθμισης

ΣΗΜΑΝΤΙΚΟ! Σε αυτή την εικόνα βλάβης που περιγράφεται, δεν επαρκεί μόνο η αλλαγή του φίλτρου. Πρέπει να ελεγχθεί και να καθαριστεί ολόκληρο το κύκλωμα λαδιού, ώστε να απομακρυνθούν όλες οι επικαθίσεις. Ενδέχεται να χρειάζεται και αντικατάσταση της αντλίας λαδιού (με ενσωματωμένη βαλβίδα ρύθμισης).

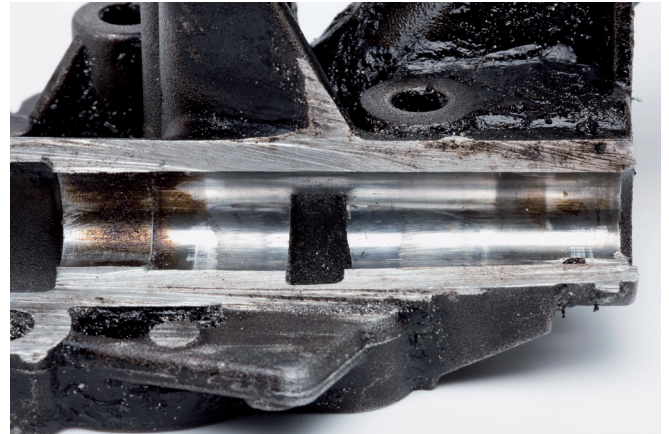
Εικόνα 2: Κοντινή λήψη της φραγμένης βαλβίδας ρύθμισης με σαφή ίχνη φθοράς

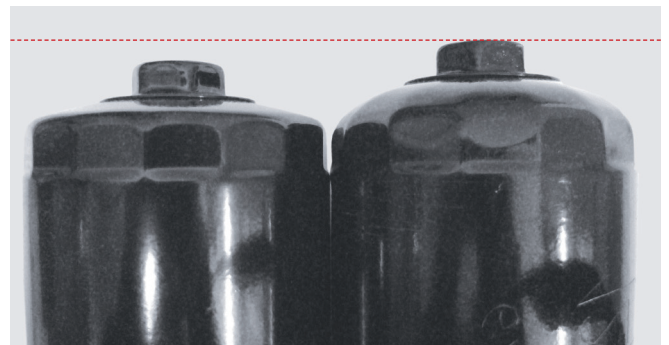
Επειδή, εξ' αυτού, η ρύθμιση της πίεσης του λαδιού πραγματοποιείται περιορισμένα ή ακόμη και καθόλου, μπορεί να προκληθούν ακραίες αιχμές πίεσεως άνω των 30 bar - το φίλτρο λαδιού δε μπορεί να αντισταθμίσει αυτή την αύξηση της πίεσης και παραμορφώνεται (βλ. Εικόνα 3).

Εικόνα 3: Φίλτρο λαδιού σε απευθείας σύγκριση - αριστερά: Κανονική κατάσταση, δεξιά: παραμορφωμένο

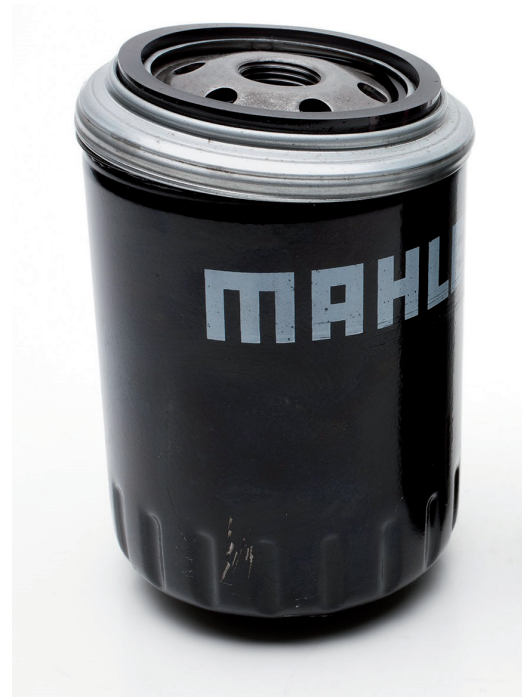
Επίσης, η φλάντζα μπορεί να πιεστεί προς τα έξω ή ο τερματικός δίσκος να κυρτώσει υπερβολικά, με αποτέλεσμα να μη διασφαλίζεται πλέον επαρκής δύναμη πίεσης της φλάντζας στο φίλτρο. Έτσι, προκαλείται απώλεια λαδιού απευθείας στη βιδωτή φλάντζα ή ακόμη και σκάσιμο του φίλτρου - παράλληλα, αποσυνδέεται ολόκληρος ο τερματικός δίσκος από το περίβλημα (βλ. Εικόνα 4).

Εικόνα 4: Σκασμένο φίλτρο λαδιού

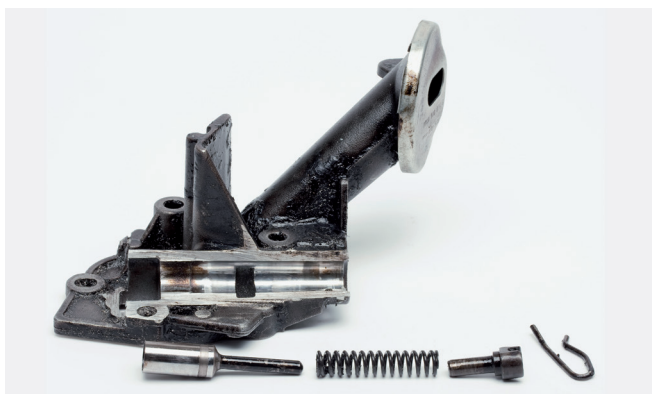
Ilustracja 1. Otwarta pompa olejowa z wbudowanym zaworem regulacyjnym

WAŻNE! W opisanej sytuacji nie pomoże sama wymiana filtra. Należy koniecznie skontrolować i przepłukać cały obieg oleju w celu usunięcia z niego wszelkich osadów. Konieczna może być również wymiana pompy olejowej (z wbudowanym zaworem regulacyjnym).

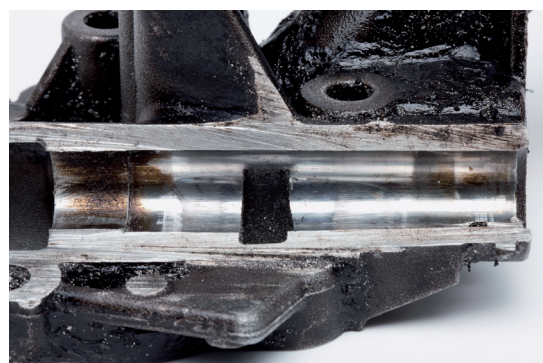
Ilustracja 2. Zablokowany zawór regulacyjny z widocznymi śladami zatarcia w zbliżeniu

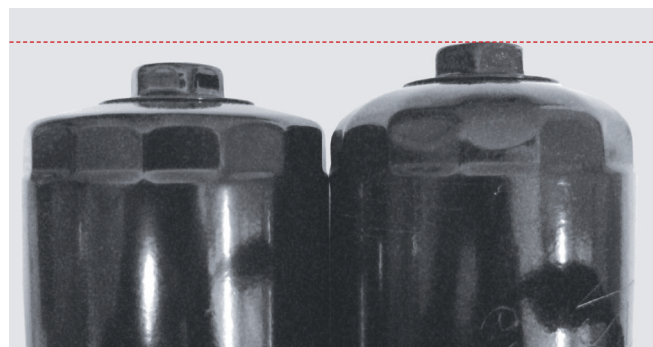
Ponieważ regulacja ciśnienia oleju możliwa jest wówczas co najwyżej w ograniczonym zakresie, szczytowe wartości ciśnienia mogą przekraczać 30 barów – filtr oleju nie jest w stanie zrekompensować tak silnego wzrostu ciśnienia i dochodzi do jego deformacji (patrz Ilustracja 3).

Ilustracja 3. Bezpośrednie porównanie filtrów oleju – po lewej: stan normalny, po prawej: zdeformowany

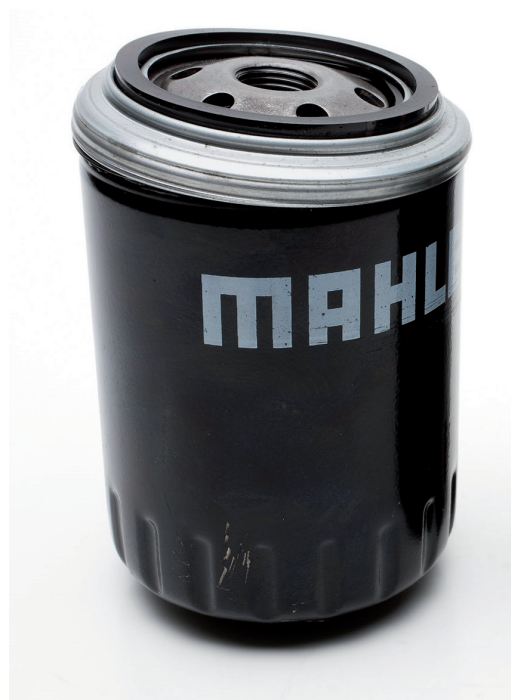
Ponadto może wtedy zostać wypchnięta uszczelka lub tarcza oporowa może silnie się wygiąć, a w takim wypadku uszczelka nie będzie obciskać filtra dostatecznie mocno. Skutkuje to wyciekaniem oleju bezpośrednio przy kołnierzu gwintowanym lub rozerwaniem filtra, przez co tarcza oporowa całkowicie odpada od obudowy (patrz Ilustracja 4).

Ilustracja 4. Rozerwany filtr oleju

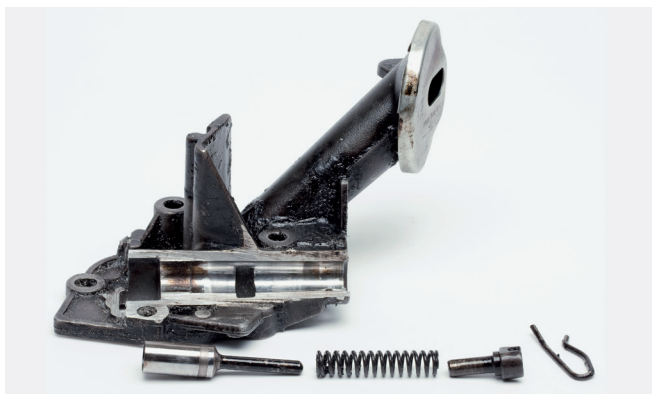
Рисунок 1: Раскрытый масляный насос со встроенным регулирующим клапаном

ВАЖНО! Если возникает такое повреждение, одной лишь замены фильтра недостаточно. Необходимо проконтролировать и промыть весь масляный контур с целью удаления всех отложений. В ряде случаев следует также заменить масляный насос (с интегрированным регулирующим клапаном).

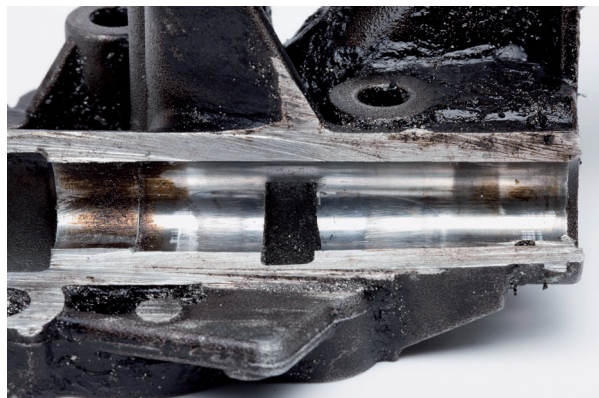
Рисунок 2: Увеличенное изображение регулирующего клапана с видимыми следами истирания

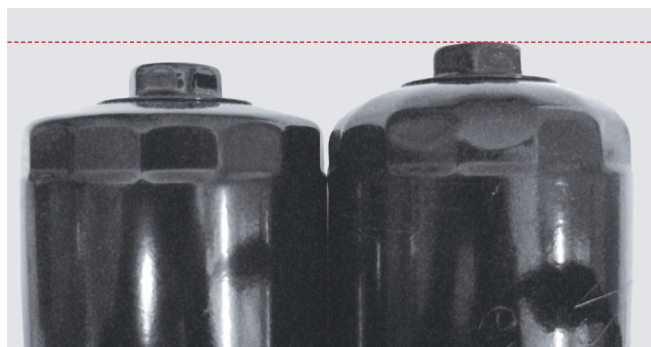
Т.к. в этом случае клапан регулирует давление масла лишь незначительно или не регулирует его вообще, в системе возможно образование экстремальных скачков давления на уровне 30 бар и выше — масляный фильтр попросту не в состоянии компенсировать такое пиковое давление и поэтому деформируется (см. рисунок 3).

Рисунок 3: Нормальный масляный фильтр (слева) и деформированный масляный фильтр (справа)

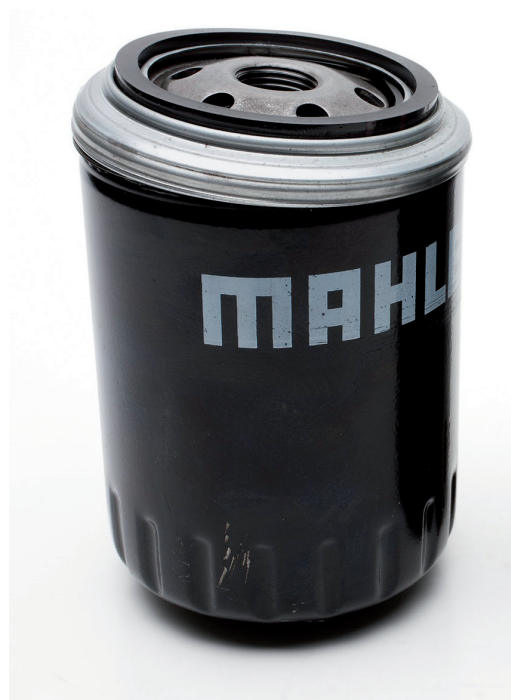
Кроме того, давление может способствовать выдавливанию прокладки или сильному прогибанию концевой диска, что сводит на нет усилие прижима между прокладкой и фильтром. Это приводит к утечке масла непосредственно на фланце или разрушению фильтра. В последнем случае концевой диск полностью отделяется от корпуса (см. рисунок 4).

Рисунок 4: Разрушенный масляный фильтр

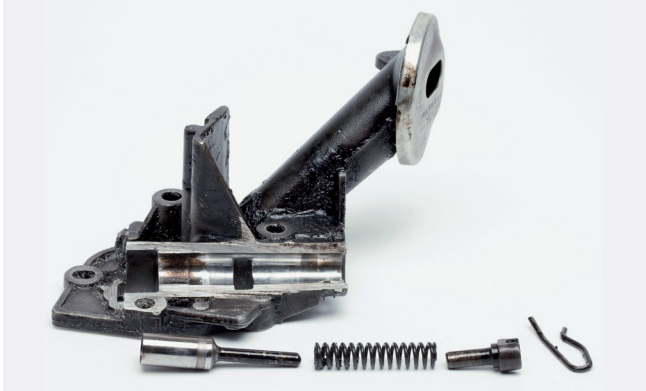
Resim 1: Açılmış yağ pompası, entegre ayar supabı ile birlikte

ÖNEMLİ! Anlatılan tipteki bir hasarda, yalnızca filtreyi değiştirmek yeterli değildir. Mutlaka komple yağ devridaim sistemini kontrol etmek, durulamak ve içerisindeki tüm birikintileri çıkarmak gerekmektedir. Ayrıca gerekirse, yağ pompası (entegre ayar supabı ile birlikte) yenisiyle değiştirilmelidir.

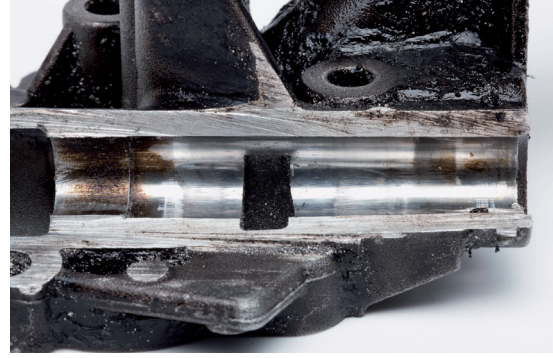
Resim 2: Bloke olmuş ayar supabının yakından görünüşü, belirgin aşınma izleri

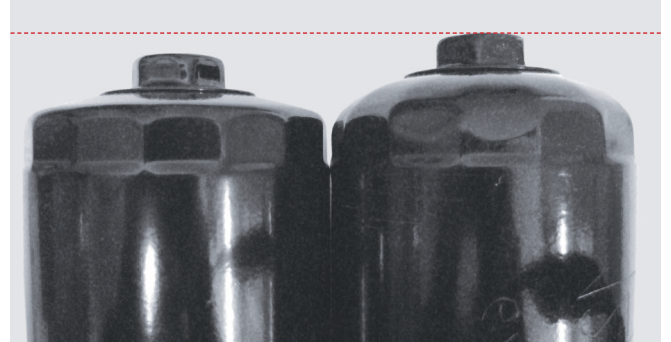
Buna bağlı olarak, yağ basıncının düzenlenmesi kısıtlandığından ve hatta tamamen ortadan kalktığından, 30 barı geçen aşırı basınç pikleri görülebilmekte ve yağ filtresi bu muazzam basınç artışını dengeleyememekte ve deforme olmaktadır (bakınız resim 3).

Resim 3: Yağ filtrelerinin direkt kıyaslaması - Solda: Normal koşullar altında, sağda: Deforme olmuş

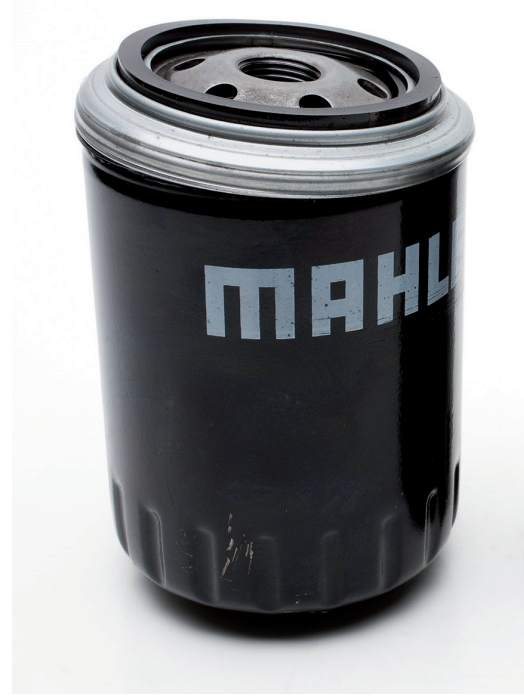
Buna ek olarak, conta dışı doğru bastırılmakta veya uç diskinde şişkinlik oluşabilmektedir, öyle ki filtre contasında artık yeteri kadar bastırma kuvveti mevcut değildir. Bu, doğrudan montaj flanşında yağ kaybına veya filtrenin patlamasına yol açar, bu durumda tüm uç diski gövde muhafazasından çözülür (bakınız resim 4).

Resim 4: Patlamış yağ filtresi
