## Clutch release bearing

### Blue Print

ADN13309  
ADN130141  
ADN130256

Nissan Navara D22,  
NP200, D22S

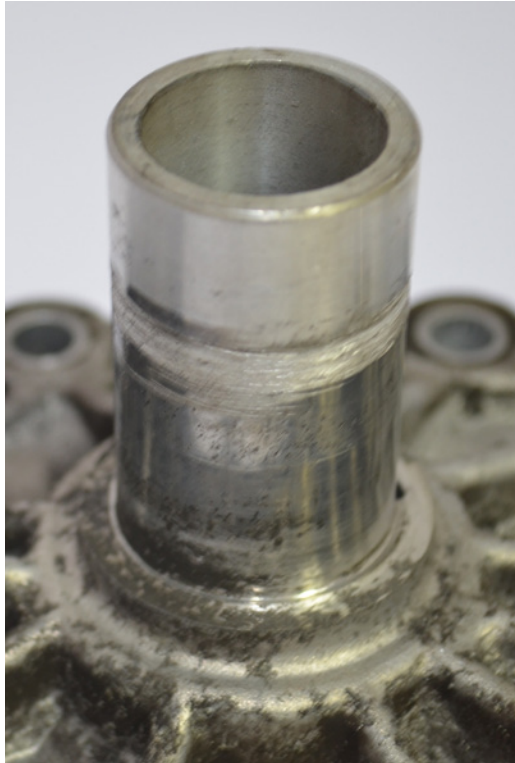
Figure 1

Dieses Führungsrohr eines Nissan D22 (Abb.1) weist Riefenbildung und Schäden durch ein falsch eingebautes Kupplungsaustrücklager auf.

tube. It is possible to inadvertently fit the bearing 180 degrees 'out' and, in doing so, severely restrict the pivoting action of the bearing on the clutch fork. If fitted incorrectly, bearing failure is inevitable and damage will occur to the guide tube, which is part of the gearbox front cover. (Fig.1)

**Attention!** Before fitting any new clutch components, inspect both the clutch fork (for corrosion, wear or damage) and guide tube (for pitting, scoring, wear and for any remains of the old bearing). Replace any non-serviceable parts if necessary. When replacing the clutch release bearing, care must be taken to ensure that it is fitted correctly and it moves freely on the guide

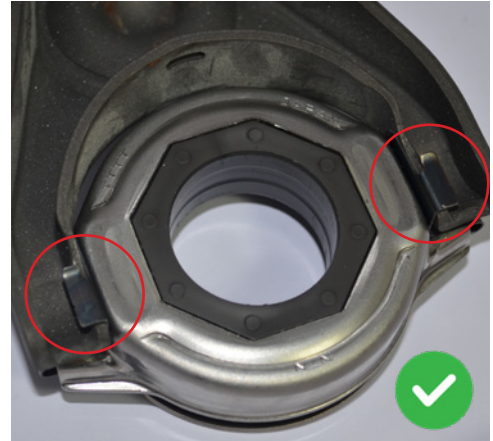
Figure 2

#### Fig.2 Correct installation:

It is important to note the position of the release bearing retainers on the clutch fork. In the correct position (as shown in the image), the bearing can pivot on the fork as it travels along the guide tube.

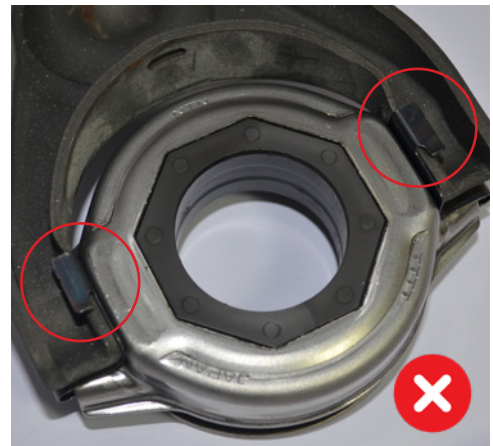
Figure 3

#### Fig.3 Incorrect installation:

In this position the bearing cannot pivot on the fork and, as a result, the release bearing will drag against the guide tube. This causes premature wear, damage to the guide tube and eventually leads to clutch failure.
