Issue No. 06/2018: Fluctuating coolant temperature

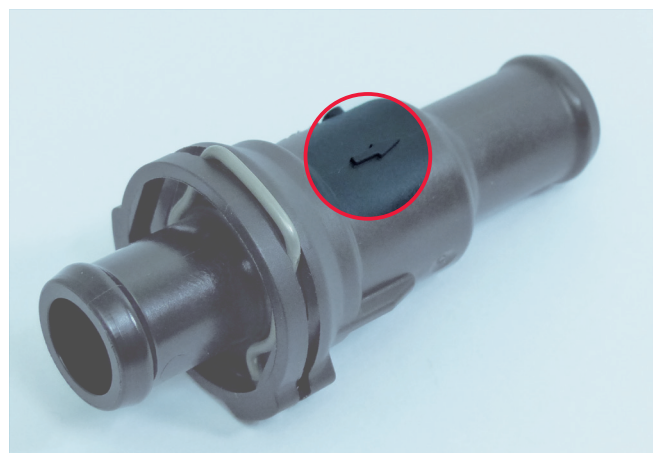
Εικόνα 2: Σημαντικό κατά την αλλαγή του θερμοστάτη: Προσοχή στη φορά τοποθέτησης (βέλος)!

ΣΗΜΑΝΤΙΚΟ! Τα σύγχρονα κυκλώματα ψύξης είναι εξαιρετικά σύνθετα συστήματα, γι' αυτό και πρέπει να επισκευάζονται με ανάλογη προσοχή. Εδώ ειδικά μεγάλη σημασία έχει ο σωστός εξαερισμός!

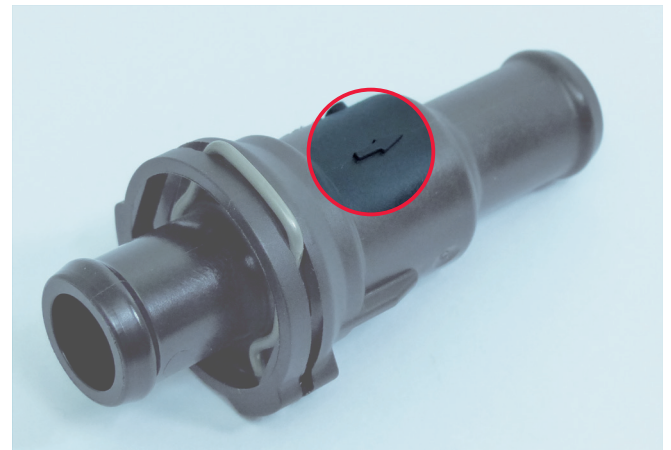
Figura 2: Importante al sustituir el termostato: ¡tener en cuenta la dirección de montaje (flecha)!

¡IMPORTANTE! Los circuitos de refrigerante modernos son sistemas extremadamente complejos y se deben reparar con el debido cuidado. En este sentido, es especialmente importante que la purga de aire sea correcta.

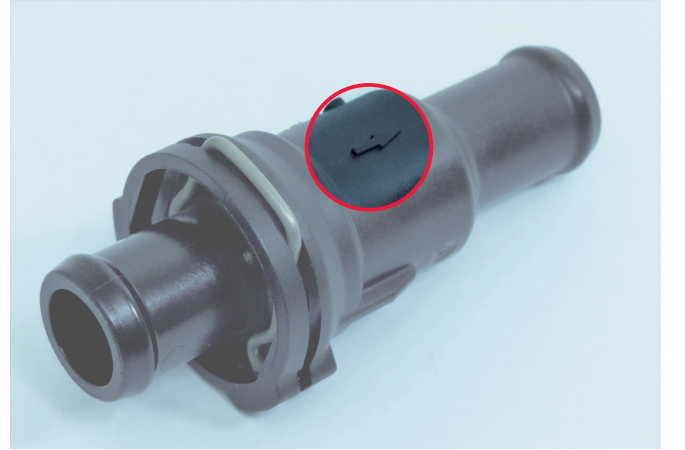
Resim 2: Termostat değiştirilirken önemli: Montaj yönüne (ok) dikkat edin!

ÖNEMLİ! Modern soğutma devreleri son derece karmaşık sistemlerdir ve gerekli özen gösterilerek onarılmaları gerekir. Her şeyden önce, doğru havalandırma burada büyük bir öneme sahiptir!

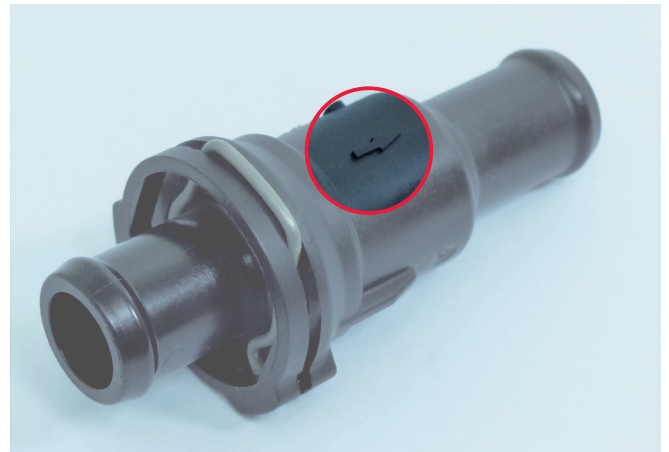
Abbildung 2: Wichtig beim Ersetzen des Thermostats: Einbaurichtung (Pfeil) beachten!

WICHTIG! Moderne Kühlkreisläufe sind äußerst komplexe Systeme und müssen mit entsprechender Sorgfalt instand gesetzt werden. Vor allem die korrekte Entlüftung ist hier von großer Bedeutung!
