Verschleißursachen der Zylinderkopfhaube

In der anliegenden Excel-Liste finden Sie eine Übersicht aller Zylinderkopfhauben von AIC inkl. Fahrzeugverwendungen.

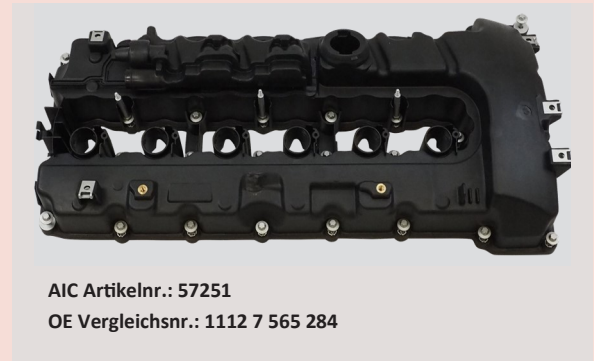
AIC Artikelnr.: 57251
OE Vergleichsnr.: 1112 7 565 284

Die Zylinderkopfhaube oder Zylinderkopfdeckel, auch Ventildeckel genannt, gehört zum Zylinderkopf eines Viertaktmotors.

Er ist auf den Zylinderkopf aufgesetzt. Dieser schirmt die Ein- und Auslassventile, Federn, Steuerungselemente und die Nockenwelle ab. Einige Motoren besitzen sogar die oberen Betätigungselemente der Motorensteuerung, sowie die Ventile der Kurbelgehäuseentlüftung.

Ist eines der oben aufgeführten Schäden an der Zylinderkopfhaube zu erkennen, sollten Sie nicht zögern diese gegen eine Neue auszutauschen. Meist beinhaltet die Reparatur der Haube auch den Austausch der Dichtungen. Wenn diese Anzeichen ignoriert werden, kann das Fahrzeug im Extremfall sogar einen Motorschaden davon tragen.
