febi  
36180

SWAG  
62 93 6180

**To fit:**  
various Citroën, Ford,  
Fiat, Lancia, Peugeot  
and Volvo models

## Thermostat with housing, seal and temperature switch

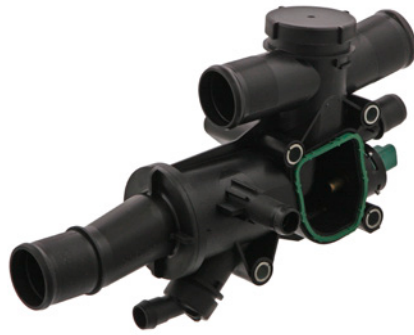
Thermostat housing 36180/62 93 6180 has been updated from the original design and now corresponds to that of the vehicle manufacturer.

When replacing the thermostat housing for the vehicles listed above (equipped with the 2.0 diesel engine), the original housing may have a coolant bypass valve installed, which has been deleted in production. Therefore, this new replacement housing may appear different in design. The wiring and connector for this valve is not required for this new part and must be insulated and secured to the engine wiring harness. After installation, the engine control unit (ECU) may have a fault code saved in its memory. However, this can be ignored if it does not affect the driving characteristics and emissions of the vehicle.
