SERVICEINFO

AIC Germany
Automotive Components

ZYLINDERKOPFHAUBEN

Verschleißursachen der Zylinderkopfhaube

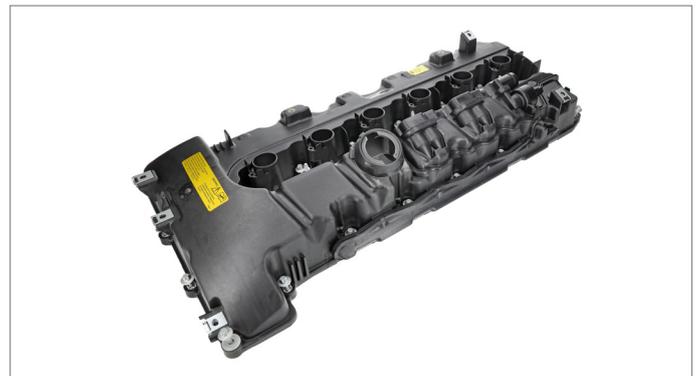
AIC Artikelnr.: 57251 | OE Vergleichsnr.: 1112 7 565 284

Die Zylinderkopfhaube oder Zylinderkopfdeckel, auch Ventildeckel genannt, gehört zum Zylinderkopf eines Viertaktmotors.

Er ist auf den Zylinderkopf aufgesetzt. Dieser schirmt die Ein- und Auslassventile, Federn, Steuerungselemente und die Nockenwelle ab. Einige Motoren besitzen sogar die oberen Betätigungselemente der Motorensteuerung, sowie die Ventile der Kurbelgehäuseentlüftung.

Er soll das Austreten von Schmieröl und den Zutritt von Luft in den Motor verhindern sowie diesen vor Schmutz und anderen äußeren Einflüssen schützen. Dabei muss die Zylinderkopfhaube mit dem Zylinderkopf immer gut verbunden bleiben und zudem gut abdichten. Die Dichtung sitzt dazwischen und besteht heutzutage fast ausschließlich aus Gummi oder Kunststoff, damit eine Elastizität gegeben ist. Diese ist wichtig, da vom Motor dauernd Vibrationen einwirken, die andere Teile in Schwingungen versetzen können.

Ist eines der oben aufgeführten Schäden an der Zylinderkopfhaube zu erkennen, sollten Sie nicht zögern diese gegen eine Neue auszutauschen. Meist beinhaltet die Reparatur der Haube auch den Austausch der Dichtungen. Wenn diese Anzeichen ignoriert werden, kann das Fahrzeug im Extremfall sogar einen Motorschaden davon tragen.
