Korrosion an Bremsscheiben / Radnaben

Lose Radbefestigungsschrauben

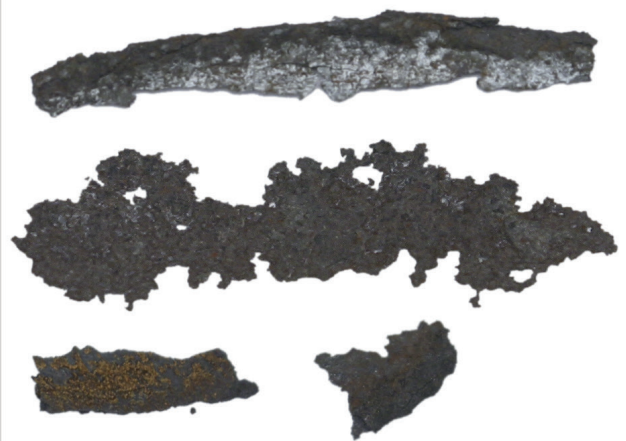
In den letzten Monaten wurde uns von mehreren Fällen loser Radbefestigungsschrauben berichtet, hauptsächlich bei Fahrzeugen, die keine zusätzliche Fixierschraube an der Bremsscheibe haben. Dieses Problem kann von Korrosion zwischen Bremsscheibe und Radnabe hervorgerufen werden. Auch dann, wenn die Radbefestigungsschrauben mit den vorgeschriebenen Drehmomenten angezogen wurden, können sich die Radschrauben während der Fahrt lösen. Der Grund hierfür ist, dass sich vorhandene feste Rostteile zwischen Bremsscheibe und Radnabe in Staub zersetzen und sich somit das vorher eingestellte Drehmoment der Radschrauben ändert. Dies kann zu einem Lösen der Radschrauben während der Fahrt führen.

Rostteile
(vergrößerte Darstellung)

Um dies zu vermeiden, stellen Sie bitte sicher, dass die Kontaktflächen zwischen Bremsscheibe und Radnabe gründlich von Korrosion gereinigt sind. Wenn Sie an dem Zustand und der Funktionsfähigkeit einer Komponente an Bremse oder Fahrwerk Zweifel haben, erneuern Sie die Teile achsweise.
