Kontrolle der Spann- und Umlenkrollen bei der Inspektion

Audi, Seat, Skoda, Volkswagen

Motor: 1.4; 1.4 16V
1.6; 1.6 16V

Stand 10.2007 (ersetzt 05.2006)
INA 0003

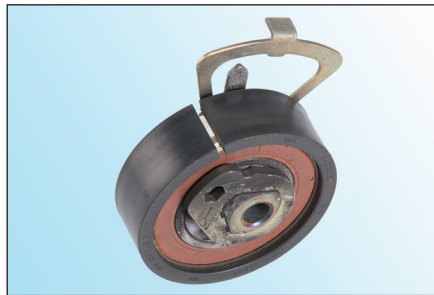
Bild 1

Bei verschiedenen Modellen der oben genannten Hersteller mit 8V-Motoren und 16V-Motoren kann es in einzelnen Fällen vorkommen, dass die Zahnriemenspannrolle (**Bild 1**) und/oder die Zahnriemenumlenkrolle (**Bild 2**) im Bereich der Rollenlauffläche Beschädigungen aufweisen.

Eine Beschädigung der Rollenlauffläche kann unter Umständen zu einem Schaden am Zahnriemen und damit zum Reißen des Zahnriemens führen!

Wir empfehlen eine ausführliche Sichtprüfung aller Riementriebskomponenten bei einer Laufleistung von 30.000 km oder spätestens bei 60.000 km.

Sollten Ihnen Beschädigungen an den Rollenlaufflächen auffallen, ersetzen Sie bitte die beschädigten Komponenten.

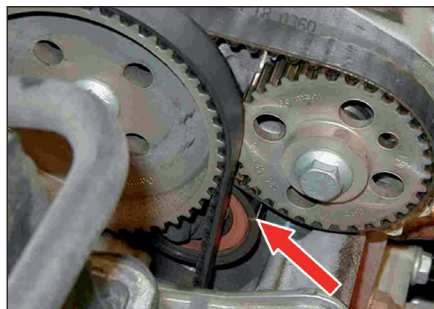
Bild 3

Drehen Sie den Motor von Hand langsam durch, da sich eine Beschädigung der Rollenlauffläche (**Bild 03, Pfeil**) unter Umständen genau an der Unterseite befindet und beim einmaligen Hinschauen nicht gesehen werden kann (ggf. 2. Monteur erforderlich).

- Zahnriemenspannrolle und Zahnriemenumlenkrolle vor Montage auf Beschädigung prüfen
- Bauteile nicht fallen lassen
- Zur Montage des Zahnriemens **keine** Hebelwerkzeuge (wie z.B. Schraubendreher) verwenden
- Beschädigte Komponenten ersetzen
