Ausgabe-Nr. 06/2016: Thermische Probleme nach Thermostatwechsel: Luft im Kühlkreislauf

Issue no. 06/2016: Thermal problems after a thermostat change: air in the cooling circuit

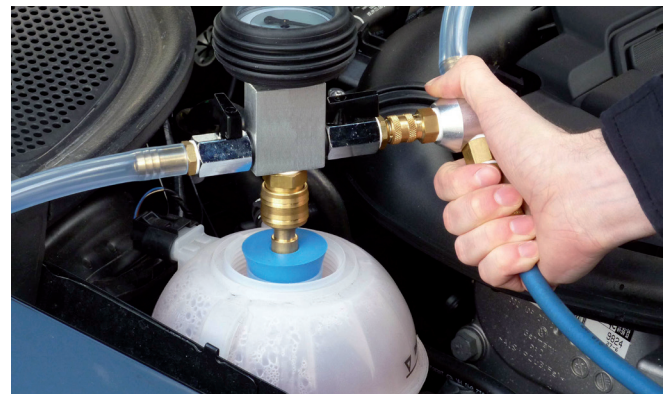
on, this creates a vacuum in the cooling system (see Figure 3). The air is thereby completely evacuated from the circuit and new coolant is sucked in bubble-free by the vacuum. This ensures that all isolated air pockets are removed from the cooling circuit.

Figure 3: A vacuum is created in the system by means of the Venturi effect.

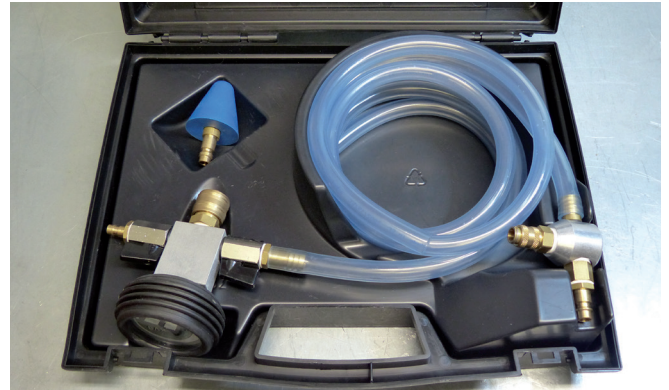
Συνιστάται ιδιαίτερα η πλήρωση με τη βοήθεια μίας συσκευής εξαερισμού κενού (βλ. Εικόνα 2). Μέσω της

Εικόνα 2: Κοινή συσκευή εξαερισμού κενού.

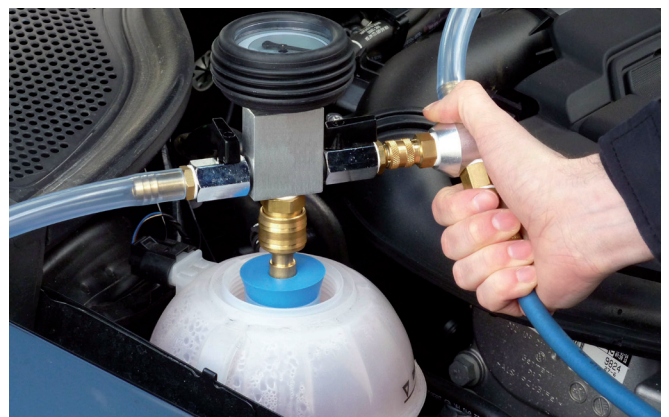
εργοστασιακής σύνδεσης πεπιεσμένου αέρα, παράγει μία υποπίεση στο σύστημα ψύξης (βλ. Εικόνα 3). Παράλληλα, ο αέρας εκκενώνεται πλήρως από το κύκλωμα, ενώ γίνεται εισρόφηση νέου ψυκτικού μέσου μέσω του κενού, χωρίς φυσαλίδες. Έτσι, αποφεύγονται μονωμένες φυσαλίδες αέρα στο κύκλωμα ψύξης.

Εικόνα 3: Μέσω του φαινομένου Βεντούρι, στο σύστημα δημιουργείται μία υποπίεση.

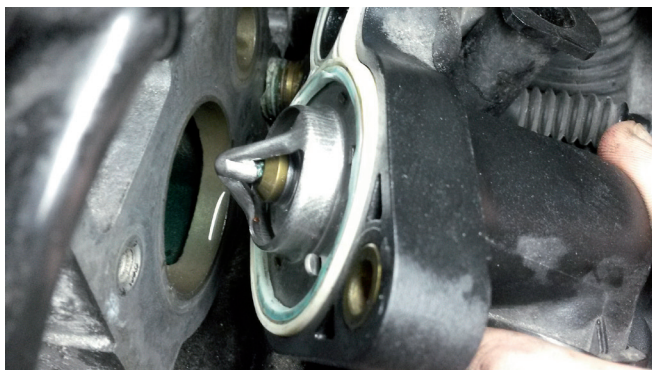
Para sustituir el termostato, se abre el circuito de refrigerante del motor, con lo que sale agua de refrigeración y entra aire (véase figura 1). Si tras la reparación no se purgan por completo estos sistemas de estructura cada vez más compleja, quedan bolsas de aire dentro del circuito de refrigerante.

Figura 1: Cuando se abre el circuito de refrigerante, sale agua de refrigeración y entra aire en el sistema.

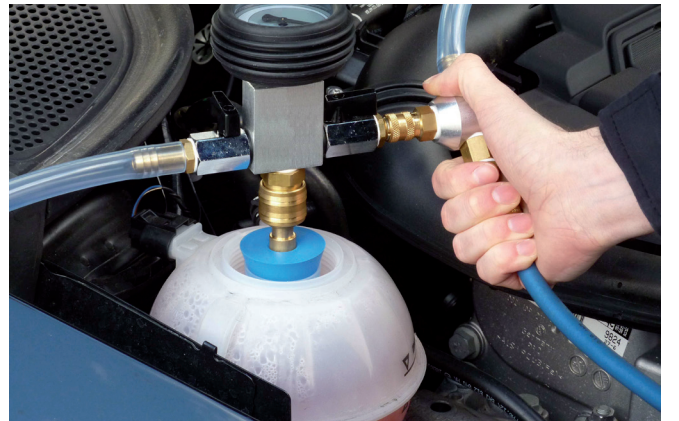
servislerinde yaygın olarak kullanılan basınçlı hava bağlantısı aracılığıyla bu cihaz, soğutma sisteminde bir vakum oluşturur (bkz. Resim 3). Bu sırada devridaim içerisindeki hava tamamen tahliye edilir ve yeni soğutma sıvısı vakum aracılığıyla kabarcıksız bir şekilde emilir. Böylece, soğutma devridaiminde izole edici hava cepleri kalmaması sağlanmış olur.

Resim 3: Venturi etkisi aracılığıyla sistemde bir vakum oluşur.
