VKBA 7455

Technische Mitteilung - Mai 2009

SUZUKI Grand Vitara 1.6, 2.0, 2.5 mit ABS.

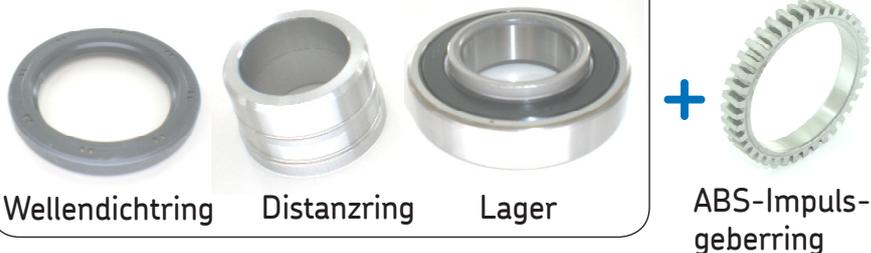
Inhalt	Menge
Lager	1
Distanzring	1
Wellendichtring	1
ABS-Impulsgeberring	1

Inhalt des Satzes VKBA 7455

Inhalt des Satzes VKBA 3924

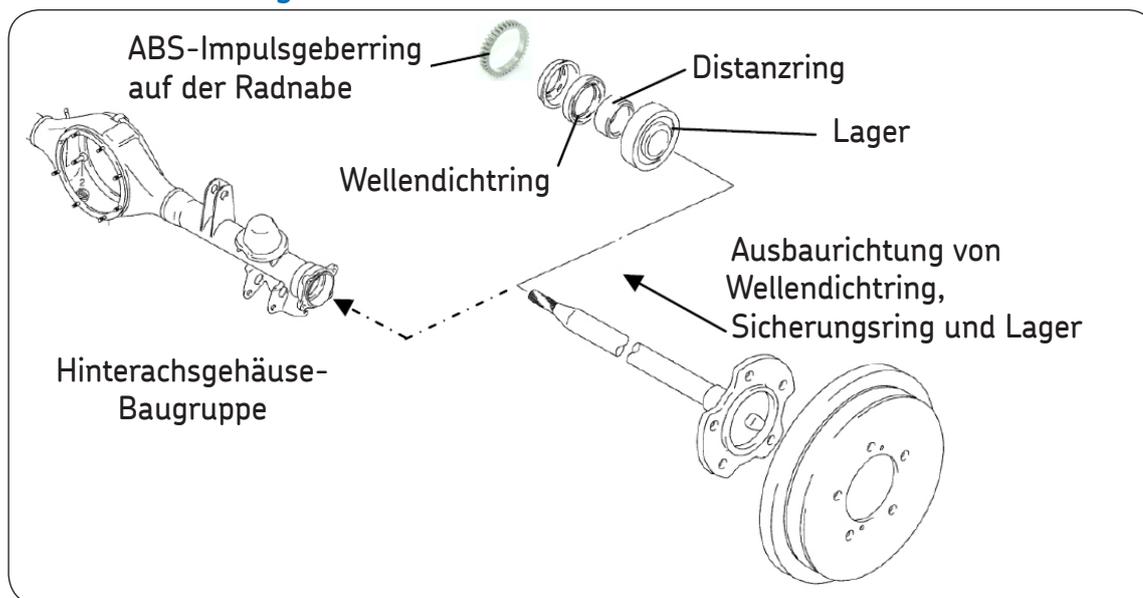
Achsanordnung - mit ABS

Der ABS-Impulsgeberring kann beim Austausch des Lagers beschädigt werden, insbesondere wenn die Achse zerlegt wird.

2 Varianten möglich:
Wenn der ABS-Impulsgeberring beschädigt ist -> VKBA 7455 – mit ABS-Impulsgeberring .
Wenn der Impulsgeberring unbeschädigt ist -> VKBA 3924 – ohne ABS-Impulsgeberring.
