febi 45956

Volkswagen, Audi, Seat und Skoda
(verschiedene Modelle)

Steuerkettensatz und Lagerbock für Nockenwelle

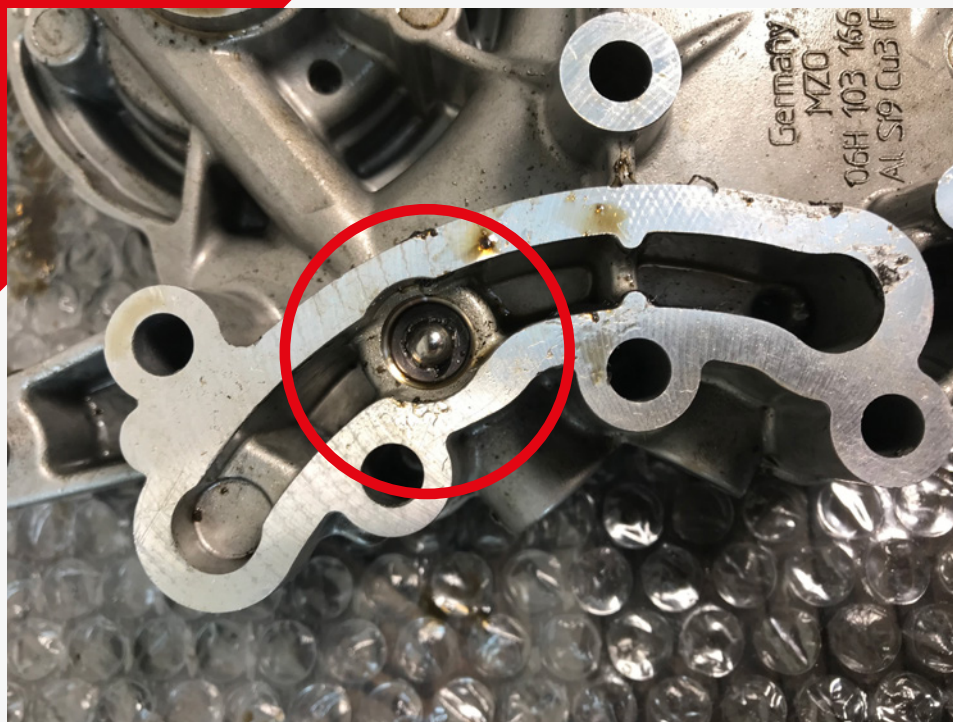
Bild 1

Längung der Steuerkette. Ausfall des Ölückschlagventils für die Nockenwellenverstellung.

Sollten die Daten 5 Grad beim Test im Leerlauf oder bei Gasstößen mit voll geöffneter Drosselklappe überschreiten, dann hat sich das Sieb des Ölückschlagventils, das sich im Lagerbock der Nockenwelle befindet, gelöst und sich im Ventil des Nockenwellenverstellers und des Verstellers der Einlassnockenwelle festgesetzt (Bild 1).

Falls der Motor nicht läuft, beginnen Sie mit der Überprüfung der mechanischen Motorsteuerung. Wenn sich herausstellt, dass die mechanische Steuerung falsch ist, suchen Sie die Ursache, z. B. eine übergesprungene Steuerkette. Prüfen Sie, ob das Ölsieb am Lagerbock fehlt. Wenn ein Kontakt zwischen Kolben und Ventil stattgefunden hat, muss der komplette Steuerkettensatz zusammen mit dem Zylinderkopf und anderen beschädigten Teilen ersetzt werden.

Wenn das Ölsieb vorhanden und die mechanische Steuerung korrekt ist, überprüfen Sie das Verstellventil der Einlassnockenwelle auf Beschädigungen oder darauf, ob sich ein Teil des Ventils gelöst hat, was dazu führen kann, dass es in der Bohrung stecken bleibt.

Ersetzen Sie den Steuerkettensatz, den Nockenwellen-Lagerbock, die Einlassnockenwelle und das Ventil der Nockenwellenverstellung.

Befolgen Sie die Vorgaben des Fahrzeugherstellers während der Reparatur und des Austauschs. Es wird empfohlen, das Motoröl und den Filter bei der Reparatur zu ersetzen.
