Aluminium Radbremszylinder

Produktänderung von Aluminium Radbremszylindern.

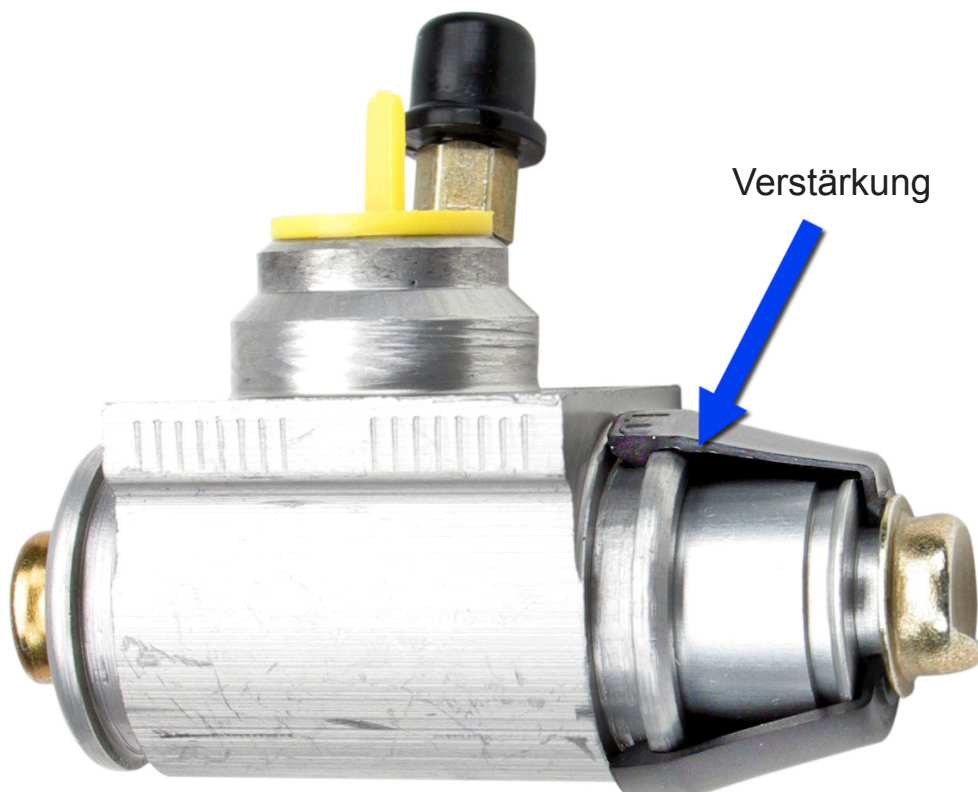
Aufgrund ständiger Felduntersuchungen haben wir festgestellt, dass es in einzelnen Fällen bei der Montage der Radbremszylinder und der Bremsbacken dazu kommen kann, dass die Staubkappen von ihrem Sitz am Radbremszylinder abrutschen. Das hat zur Folge, dass Wasser in den Radbremszylinder eindringen kann und zu einer Undichtigkeit führt.

Zur Vermeidung dieses Problems haben wir die Staubkappen im Bereich des Staubkappensitzes verstärkt. Dies verhindert das Abrutschen der Staubkappe während der Montage der Bremsbacken (siehe Foto).

Bitte beachten Sie: Nach der Instandsetzung einer Trommelbremse ist grundsätzlich auf die richtige Positionierung aller Bauteile zu achten. Dazu gehört auch der richtige Sitz der Staubkappen am Radbremszylinder.
