10114600

TOYOTA

1 3S-GE

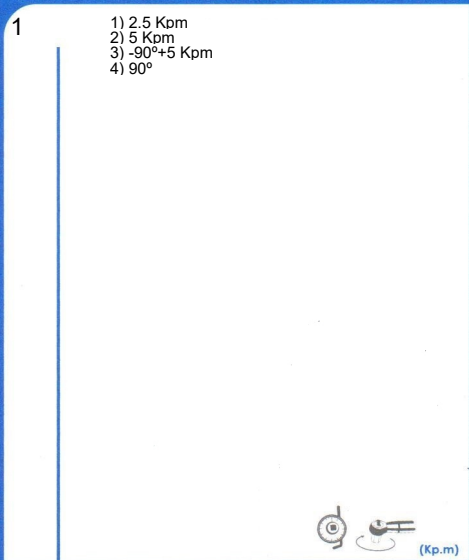
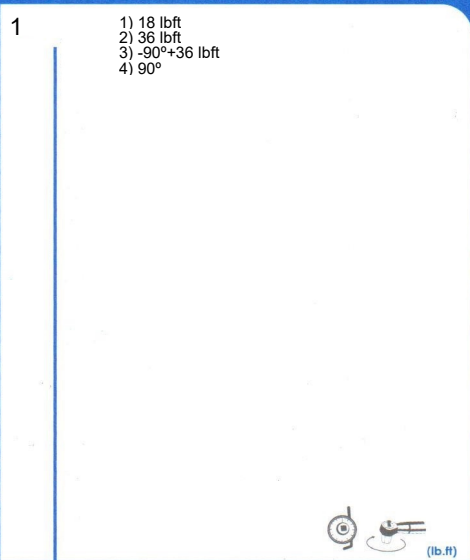
1 NO (Kp.m) RETIGHTENING

1 NO (lb.ft) RETIGHTENING

1 81013300 M10X1.25X93(10)

LOOSEN 90° AND TIGHTEN BOLT BY BOLT RESPECTING THE SPECIFIED TORQUE AND ORDER
AJUZAR 90° Y APRETAR TORNILLO A TORNILLO CON EL PAR Y ORDEN ESPECIFICADOS
LOOSEN ALL THE BOLTS
AJUZAR TODOS LOS TORNILLOS
 RUN THE ENGINE UNTIL TOTAL OPENING OF THE THERMOSTAT
 LET THE ENGINE COOL DOWN FOR 4 HOURS (WITH OPEN BONNET)
 OPEN THE CAP OF THE EXPANSION TANK OF THE WATER COOLING CIRCUIT
 ROTAR EL MOTOR HASTA LA APERTURA TOTAL DEL TERMOSTATO
 DEJAR ENfriAR EL MOTOR CUATRO HORAS (CAPOT ABIERTO)
 ABRIR EL TAPÓN DEL VASO DE EXPANSIÓN DEL CIRCUITO DEL AGUA DE REFRIGERACIÓN
