Ausgabe Nr. 09/2016: Korrosionsschäden an Thermostaten

Issue no. 9/2016: Corrosion damage on thermostats

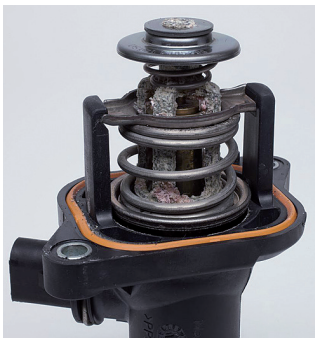
Diese kann unter anderem durch die Befüllung mit falschem Kühlmittelzusatz entstehen. Nicht alle Zusätze dürfen miteinander vermischt werden und greifen Bauteile aus Aluminium sogar an (siehe Abbildungen 1 und 2). Die Verwendung von mineralhaltigem Leitungswasser kann sich ebenfalls negativ auswirken und auch ein defektes Massekabel beschleunigt Schäden durch Elektrolyse.

Abbildung 1: Deutliche Korrosionsspuren an einem Kennfeld-Thermostat (Typ TM)

Um diesem Fehlerbild vorzubeugen dürfen zur Befüllung nur vom Hersteller freigegebene Kühlmittelzusätze verwendet werden. Dabei ist auf das korrekte Verhältnis von Kühlmittel und Wasser zu achten. Manche Fahrzeughersteller schreiben hier zusätzlich die Verwendung von destilliertem Wasser vor. Auch muss der Potentialausgleich zwischen Motor und Karosserie sichergestellt sein – Massekabel dürfen keine Beschädigung aufzeigen (siehe Abbildung 3).

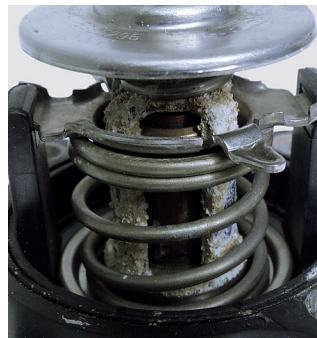
Abbildung 2: Durch nicht freigegebene Kühlmittelzusätze wird das Aluminium regelrecht zersetzt.

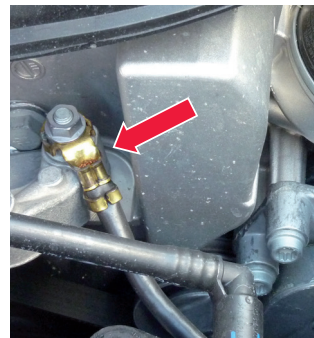
Abbildung 3: Das Massekabel muss auf korrekten Sitz und Beschädigungen geprüft werden.

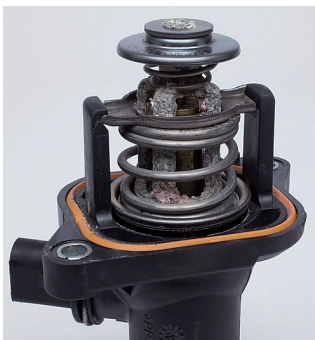
This may occur, for example if the wrong coolant additive is used. Not all additives can be mixed together, and they can even corrode aluminium components (see Figures 1 and 2). The use of tap water containing minerals can also have a negative effect, and a defective earthing cable accelerates damage due to electrolysis.

Figure 1: Obvious signs of corrosion on a map-controlled thermostat (Type TM).

To prevent this phenomenon, fill the cooling circuit with manufacturer-approved coolant additives only, taking care to use the proper ratio of coolant to water. Some vehicle manufacturers also prescribe the use of distilled water. Equipotential bonding between the engine and car body must also be ensured: earthing cables must not show signs of damage (see Figure 3).

IMPORTANT! Coolant ages too! Regular coolant changes prevent sludge accumulating in the cooling circuit. Always follow the vehicle manufacturer's instructions!

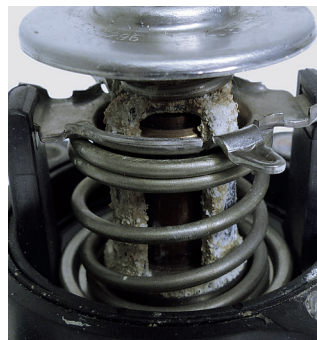
Figure 2: The aluminium has been completely eaten away due to the use of non-approved coolant additives.

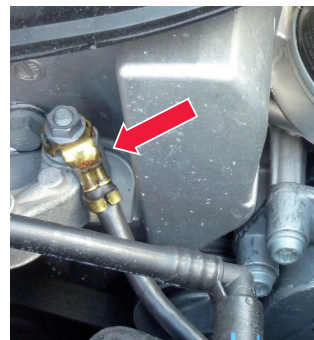
Figure 3: Check the earthing cable to ensure it is properly connected and free of damage.

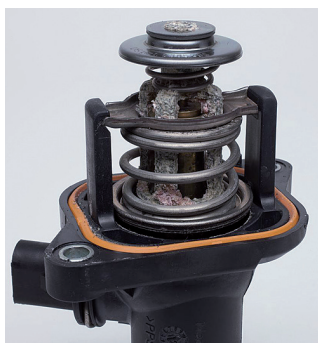
Elle peut entre autres être générée par l'ajout d'un additif de refroidissement inapproprié dans le circuit. Tous les additifs ne peuvent pas être mélangés, car un tel mélange peut avoir pour résultat une dégradation des pièces en aluminium (figures 1 et 2). L'utilisation d'eau du robinet, riche en minéraux, peut également avoir un effet négatif, de même qu'un câble de masse défectueux qui accélère la corrosion électrolytique.

Figure 1 : Traces de corrosion évidentes sur un thermostat cartographique (type TM).

Pour prévenir tout dommage, il convient d'utiliser uniquement des additifs de refroidissement agréés par le constructeur, en respectant le rapport liquide de refroidissement/eau prescrit. Certains constructeurs automobiles préconisent en outre l'utilisation d'eau distillée. De plus, il est impératif de garantir l'intégrité de la liaison équipotentielle entre le moteur et la carrosserie : le câble de masse ne doit présenter aucun dommage (figure 3).

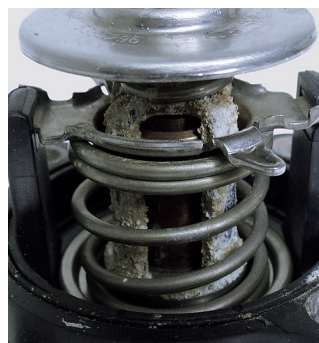
Figure 2 : Les additifs non agréés par le constructeur rongent l'aluminium jusqu'à le décomposer.

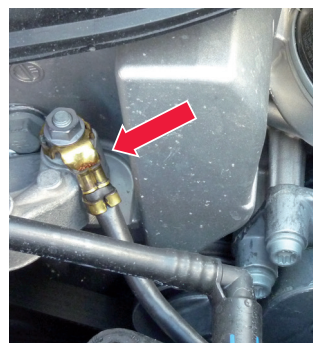
Figure 3 : Vérifiez le branchement correct et l'état du câble de masse.

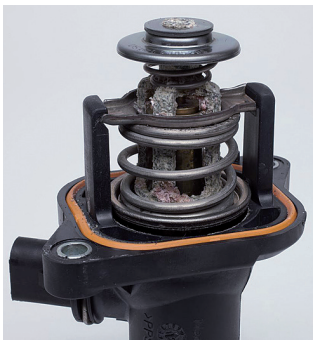
Η διάβρωση μπορεί, μεταξύ άλλων, να δημιουργηθεί από τον αερισμό με λάθος πρόσθετο ψυκτικού μέσου. Η ανάμιξη πρόσθετων μεταξύ τους δεν επιτρέπεται σε όλες τις περιπτώσεις. Τα πρόσθετα, μάλιστα, επιτίθενται σε μέρη από αλουμίνιο (βλ. Εικόνες 1 και 2). Η χρήση πόσιμο νερού που περιέχει ορυκτά μπορεί, επίσης, να δρα αρνητικά. Ακόμη και ένα ελαττωματικό καλώδιο γείωσης επιταχύνει τις ζημιές λόγω ηλεκτρόλυσης.

Εικόνα 1: Σαφή ίχνη διάβρωσης σε ένα θερμοστάτη χαρακτηριστικού πεδίου (τύπος TM)

Για την αποτροπή αυτής της σφαλματικής εικόνας, για την πλήρωση επιτρέπεται η χρήση πρόσθετων ψυκτικών μέσω εγκεκριμένων μόνο από τον κατασκευαστή. Προσοχή, εδώ, στη σωστή αναλογία ψυκτικού μέσου και νερού. Μερικοί κατασκευαστές οχημάτων ορίζουν εδώ επιπλέον τη χρήση αποσταγμένου νερού. Επίσης, πρέπει να διασφαλιστεί η ισοδυναμική σύνδεση μεταξύ κινητήρα και αμαξώματος - τα καλώδια γείωσης δεν θα πρέπει να εμφανίζουν φθορά (βλ. Εικόνα 3).

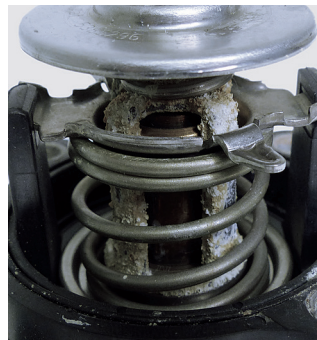
Εικόνα 2: Μέσω μη εγκεκριμένων πρόσθετων ψυκτικών μέσων, το αλουμίνιο αποσυντίθεται κανονικά.

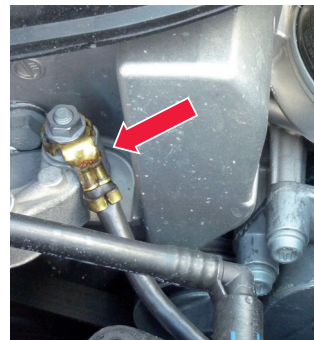
Εικόνα 3: Το καλώδιο γείωσης πρέπει να ελέγχεται ως προς την έδρασή του και για πιθανές φθορές.

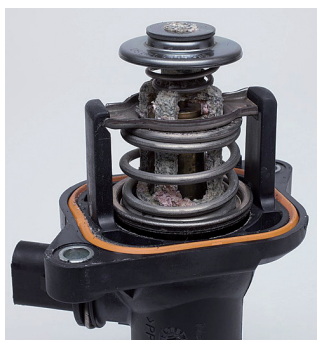
Może ona powstać między innymi w wyniku wiania nieprawidłowego dodatku do czynnika chłodniczego. Nie wszystkie dodatki można ze sobą mieszać. Ponadto mogą one uszkodzić nawet komponenty z aluminium (patrz ilustracja 1 i 2). Negatywny wpływ może mieć również stosowanie zmineralizowanej wody z kranu, a wadliwy przewód uziemiający przyspiesza powstawanie uszkodzeń w wyniku elektrolizy.

Ilustracja 1: Wyraźne ślady korozji na termostacie fazowym (typu TM)

Aby zapobiec tym błędom, do napełniania należy wykorzystywać tylko dodatki do czynnika chłodniczego zatwierdzone przez producenta. Należy przy tym zwrócić uwagę na odpowiednią proporcję czynnika chłodniczego i wody. Niektórzy producenci pojazdów zalecają tu dodatkowo stosowanie wody destylowanej. Należy zapewnić również wyrównanie potencjałów między silnikiem i karoserią – przewody uziemiające nie mogą wykazywać żadnych uszkodzeń (patrz ilustracja 3).

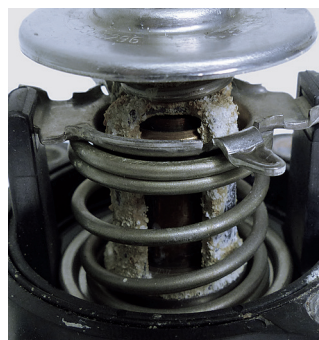
Ilustracja 2: Niezatwierdzone dodatki do czynnika chłodniczego powodują rozkład aluminium.

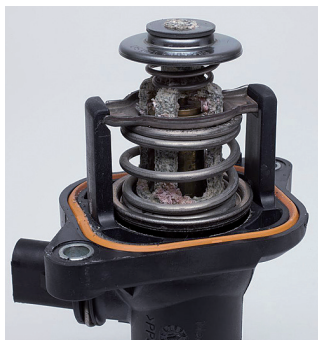
Коррозия может возникнуть, в частности, при использовании неподходящего антифриза. Не все антифризы разрешается смешивать друг другом, а некоторые даже воздействуют на алюминиевые детали (см. рисунки 1 и 2). Также к негативным последствиям может привести использование водопроводной воды, насыщенной минералами, а неисправный провод массы ускоряет повреждения, вызванные электролизом.

Рисунок 1: Отчетливые следы коррозии на управляемом термостате (тип ТМ)

Во избежание этих неисправностей следует использовать только антифризы, имеющие соответствующий допуск от производителей. При этом следует соблюдать правильные пропорции смеси антифриза с водой. Некоторые производители автомобилей отдельно предписывают использовать для смеси дистиллированную воду. Кроме того, необходимо обеспечить выравнивание потенциала между двигателем и кузовом – провод массы аккумулятора не должен иметь признаков повреждений (см. рисунок 3).

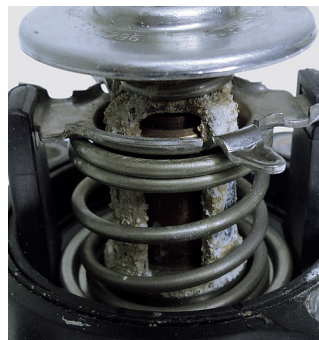
Рисунок 2: Антифризы без соответствующих допусков буквально разъедают алюминий.

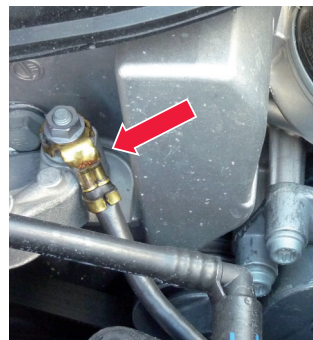
Рисунок 3: Провод от аккумулятора на корпус необходимо проверять на правильность крепления и отсутствие повреждений.

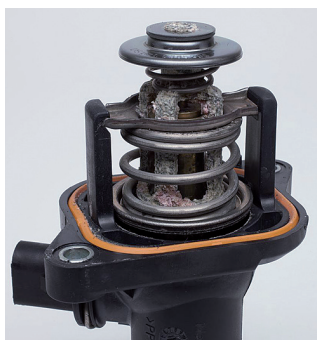
Esta se puede producir también por el llenado con un refrigerante erróneo. No todos los refrigerantes pueden mezclarse entre sí e incluso algunos atacan componentes del aluminio (véanse figuras 1 y 2). El empleo de agua corriente con minerales también puede tener efectos perjudiciales y un cable de masa defectuoso acelera los daños por electrolisis.

Figura 1: Señales claras de corrosión en un termostato electrónico (tipo TM).

A fin de prevenir estos daños, para el llenado solo se deben usar refrigerantes autorizados por el fabricante. Para ello hay que comprobar la correcta relación entre refrigerante y agua. Algunos fabricantes de automóviles especifican adicionalmente que se emplee agua destilada. También debe asegurarse la compensación de potencial entre motor y carrocería: los cables de masa deben estar libres de cualquier desperfecto (véase figura 3).

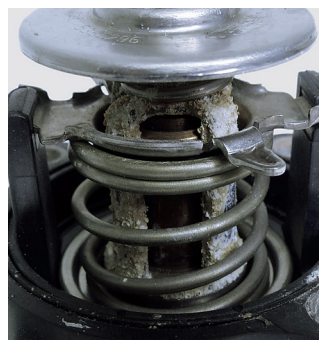
Figura 2: Un refrigerante incorrecto puede provocar incluso una descomposición del aluminio.

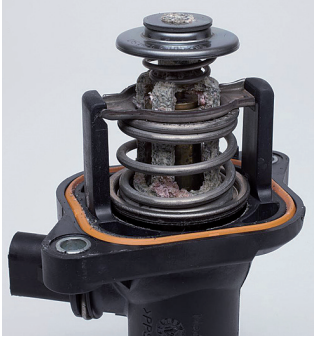
Bu sorun, diğerlerinin yanı sıra yanlış soğutma sıvısı katkısı doldurulması sonucunda ortaya çıkabilir. Tüm katkı maddeleri birbirleriyle karıştırılmamalıdır; böyle bir durum, alüminyumdan yapılmış bileşenleri bile aşındırabilir (bkz. Resim 1 ve 2). Mineral içeren musluk suyu kullanımı da aynı şekilde olumsuz etki edebilir; benzer şekilde hasarlı bir topraklama kablosu da elektroliz sonucu oluşan hasarları hızlandırır.

Resim 1: Elektronik kontrollü bir termostatta (TM tipi) gözle görülür korozyon izleri

Bu hata örüntüsünün önüne geçmek için, dolum işleminde sadece üreticinin onayladığı soğutma sıvısı katkıları kullanılmalıdır. Bu sırada soğutma sıvısı ile su oranının doğru ayarlanmasına dikkat edilmelidir. Bazı araç üreticileri buna ek olarak distile edilmiş su kullanılmasını tavsiye etmektedir. Ayrıca, motor ile karoser arasındaki potansiyel dengelemesi de sağlanmış olmalıdır – topraklama kabloları hasar belirtisi göstermemelidir (bkz. Resim 3).

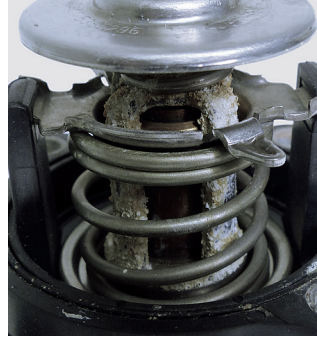
Resim 2: Onay verilmemiş soğutma sıvısı katkıları nedeniyle alüminyum düzenli olarak ayrıştırılır.
