Elektrische AGR-Ventile (z. B. Renault, Opel)

Verklebungen an den Ventilen

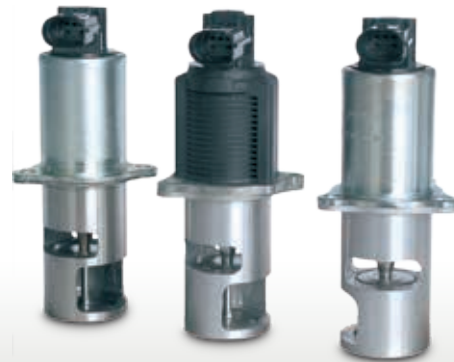
Bei Überprüfungen in der Werkstatt wird als Diagnose „Fehlfunktion AGR-Ventil“ festgestellt. Die eingebauten elektrischen AGR-Ventile sind durch ölhaltige Ablagerungen verklebt.

- Das Ventil ist schwergängig.
- Das Ventil ist verklebt und öffnet nicht.
- Durch Ablagerungen ist der Öffnungsquerschnitt verringert.
- Das Ventil schließt nicht vollständig.

Verklebtes AGR-Ventil und Neuzustand

Von einer Reinigung des AGR-Ventils raten wir ab; das Ventil könnte dabei beschädigt werden.
