TECHNICAL BULLETIN

MODEL FOR

OPEL
(GEARBOXES M32 & M20)

810226 1104334

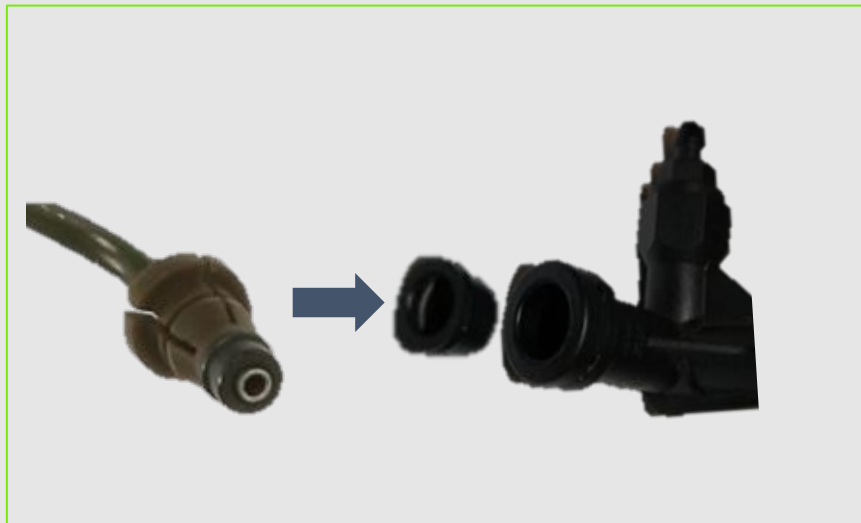
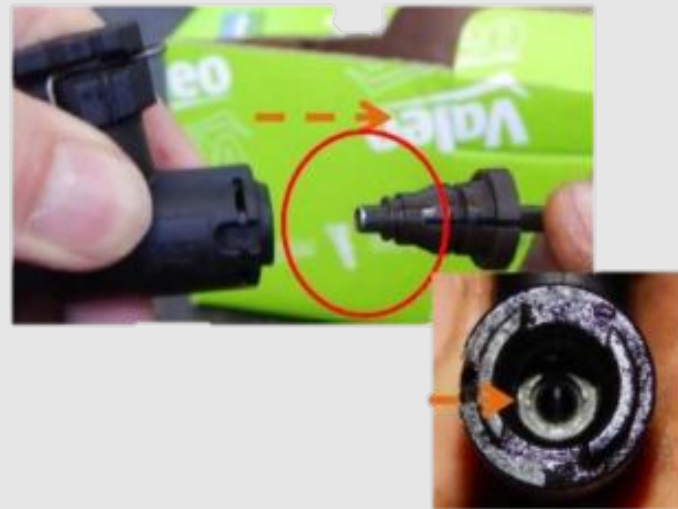
1. Problème de **sur-course après le remplacement de l'embrayage**
2. La pédale d'embrayage devient dure après deux, trois appuis sur la pédale et la butée fuit lorsque la pédale est enfoncée davantage.

Ce problème est dû au fait que l'ancien joint torique de la butée ou des morceaux de celui-ci reste sur la canalisation ce qui engendre :

- une **situation de clapet anti-retour** permettant au fluide d'aller la butée mais d'en réduire, ou d'en empêcher son retour,
- **surpression** créant une fuite de liquide et des problèmes d'activation
 - **Le fluide ne revient pas suffisamment** entraînant une surpression au seins de la butée et va donc déformer le jonc d'arrêt.

La déformation de la bague de retenue est due au fait que la butée dépasse sa course maximum. Sa déformation indique que la butée a été forcée contre la bague durant le processus de purge. Le joint interne du piston peut dans ce cas être endommagé et provoquer une fuite de liquide. Dans ce cas, la butée hydraulique nécessite d'être remplacée.

Si la pédale d'embrayage devient dure, NE PAS appuyer davantage sur la pédale !

Contrôler les raccordements du système hydraulique et procéder au remplacement des joints toriques en veillant à retirer les résidus qui peuvent y être coincés.

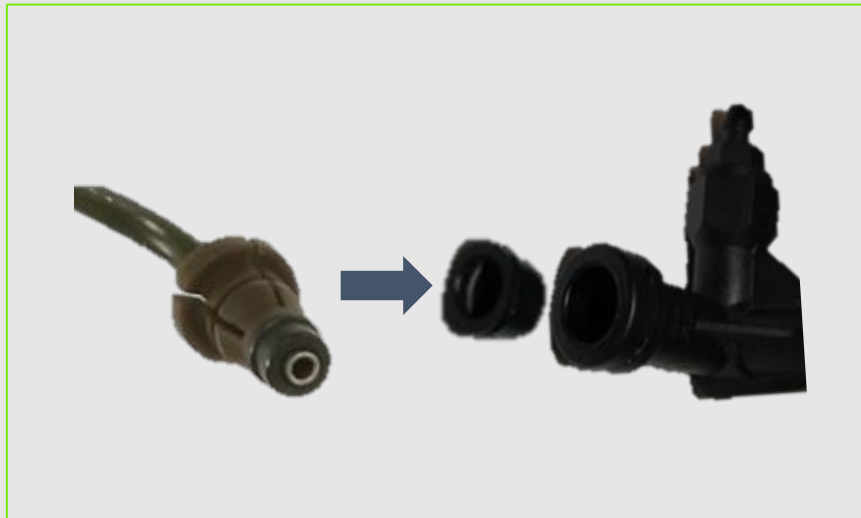
Dieses Problem wird durch eine Zylinderkopfdichtung verursacht, die sich auf dem Einlass-/Antriebsrohr befindet und in der Anschlussbuchse verbleibt, wenn das alte Gerät entfernt wird und/oder der Techniker die neue Dichtung in das neue CSC einbaut, wobei die alte Dichtung und die neue Dichtung beibehalten werden, wodurch dieses Problem entsteht:

- **Ein Einwegventil lässt Flüssigkeit** in die innere CSC-Kammer, aber nicht zurück.
- **Überdruck führt** zu Flüssigkeitslecks und CSC-Ausfällen
 - Zu viel Flüssigkeit im CSC führt dazu, dass sich das Lager überdreht und über seine Endposition und über den CSC-Sicherungsring hinaus gezwungen wird.

Nachfolgende Betätigungen des Kupplungspedals füllen den CSC bis zu seinem vollen Weg und es kommt zu einem schwergängigen Pedal. Wenn dieses schwergängige Pedal überwunden wird, überhubt der CSC und platzt, was einen Austausch erforderlich macht.

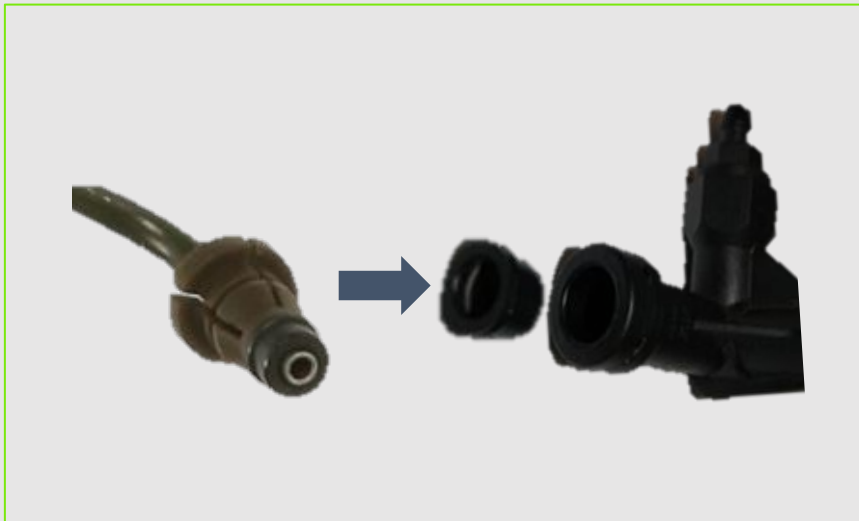
Este problema es causado por un sello de sombrero de copa situado en el tubo de entrada / actuador que queda en el conector hembra cuando se retira la unidad antigua y / o el técnico encaja el nuevo sello en el nuevo CSC manteniendo el sello viejo y el nuevo sello, esto crea:

- **Una situación de válvula** unidireccional que permite la entrada de fluido en la cámara interna del CSC pero no permite su retorno.
- **La sobrepresión** crea fugas de líquido y averías en el CSC
 - **El fluido no retorna**, demasiado fluido en el CSC hará que el rodamiento se desplace en exceso y lo forzará más allá de su posición final y más allá del anillo de retención del CSC.

Las subsiguientes pisadas del pedal de embrague llenarán el CSC hasta su recorrido completo y se producirá un pedal rígido. Si se supera este pedal rígido, el CSC se sobrecargará y reventará, por lo que será necesario sustituirlo.

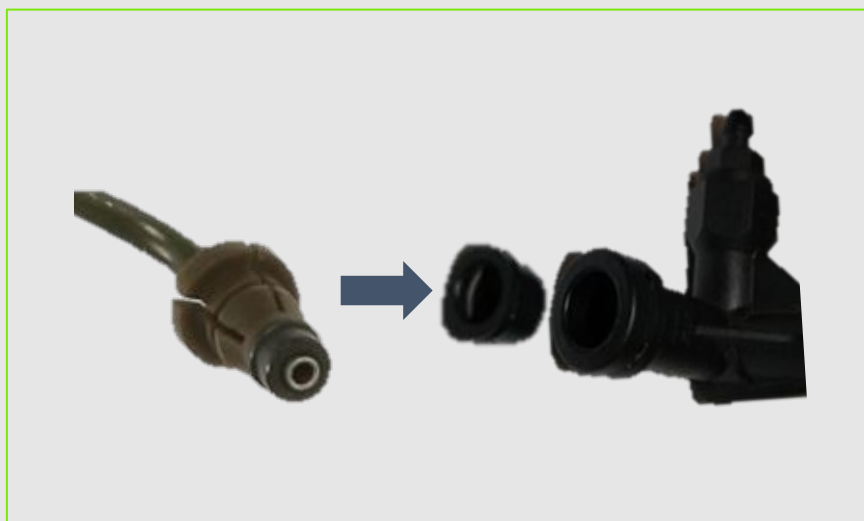
Questo problema è causato da una guarnizione a cappello situata sul tubo di ingresso/attuatore che rimane nel connettore femmina quando la vecchia unità viene rimossa e/o il tecnico inserisce la nuova guarnizione nel nuovo CSC mantenendo la vecchia guarnizione e quella nuova:

- **Una situazione** di valvola unidirezionale che consente l'ingresso del fluido nella camera interna del CSC, ma non il suo ritorno.
- La sovrappressione crea perdite di liquido e guasti al CSC
 - **Til fluido non ritorna**, un eccesso di fluido nel CSC provoca una corsa eccessiva del cuscinetto e lo spinge oltre la sua posizione finale e oltre l'anello di ritegno del CSC.

Le successive pressioni del pedale della frizione riempiranno il CSC fino alla sua completa corsa e si verificherà un pedale rigido. Se si supera questa rigidità del pedale, il CSC va in extracorsa e scoppia, rendendo necessaria la sua sostituzione.

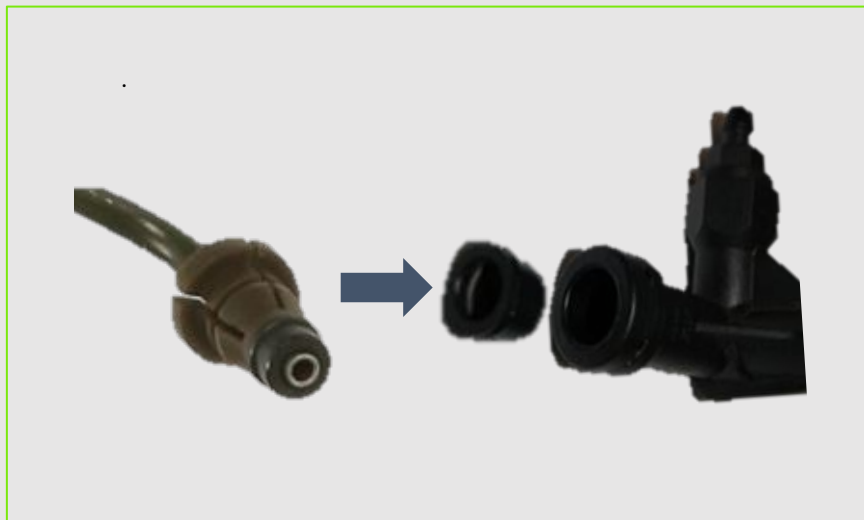
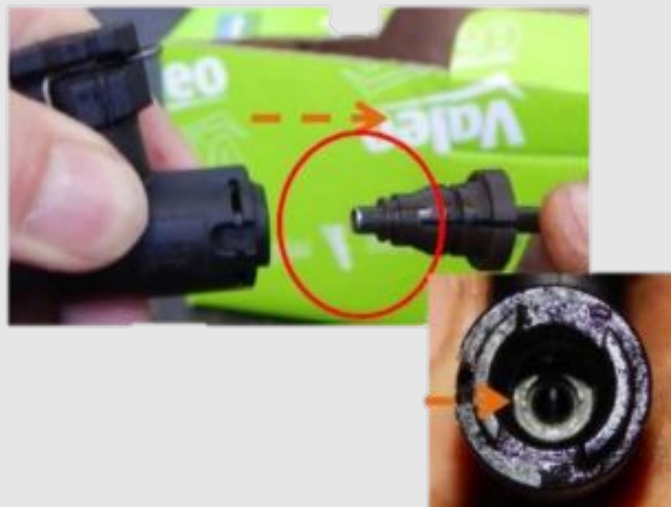
Problem ten jest spowodowany tym, że górna uszczelka znajdująca się na złączu hydraulicznym siłownika pozostaje w złączu, podczas gdy stary wysprzęglik jest wymieniany i/lub mechanik montuje nową uszczelkę - w rezultacie mamy 2 uszczelki w złączu (starą i nową)

- **Powoduje to powstanie efektu zaworu jednokierunkowego**, co umożliwi przepływ płynu do wysprzęglika, ale nie pozwala na jego powrót.
- **Nadmierne ciśnienie** powoduje wyciek płynu hydraulicznego i awarię CSC
 - **Płyn nie powraca**, zbyt duża ilość płynu w wysprzęgliku spowoduje nadmierny ruch łożyska i wypchnięcie go poza jego pozycję końcową i poza pierścień ustalający CSC

Kolejne wciśnięcia pedału sprzęgła spowodują napełnienie wysprzęglika aż do jego pełnego skoku i pojawienie się sztywnego pedału. Jeśli mimo pojawienie się tego zjawiska, pokonamy opór jaki stawia pedał sprzęgła, wysprzęglik przekroczy swój zakres pracy i pojawi się wyciek.

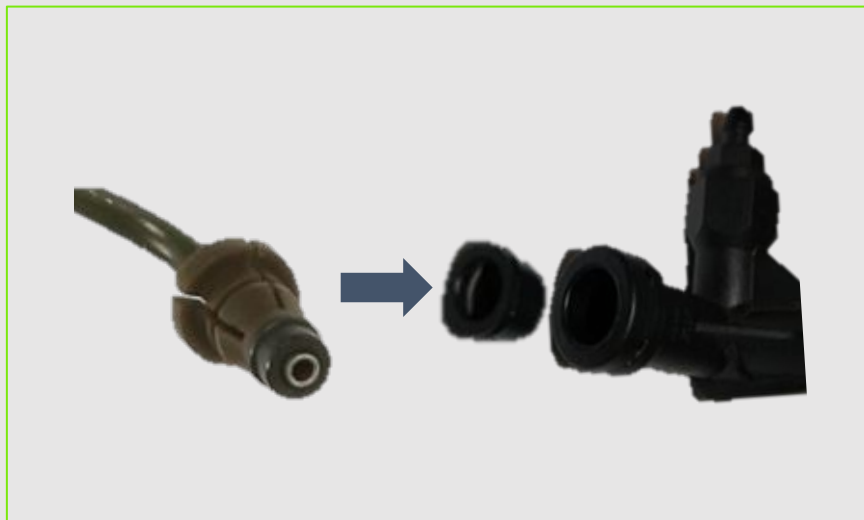
Dit probleem wordt veroorzaakt doordat een "Top Hat"-afdichting op de inlaat-/actuatorleiding in de vrouwelijke connector achterblijft wanneer de oude eenheid wordt verwijderd en de technicus de nieuwe nieuwe CSC monteert, waarbij diens nieuwe en de oude achtergebleven afdichting samen gemonteerd zijn. Hierdoor ontstaat:

- **Een eenrichtingsklepsituatie** waardoor vloeistof de interne CSC-kamer binnenkomt, maar niet kan terugkeren.
- **Overdruk veroorzaakt** vloeistoflekken en CSC-storingen
 - **De vloeistof keert niet terug.** Te veel vloeistof in de CSC zorgt ervoor dat het lager te ver beweegt en het voorbij zijn eindpositie en voorbij de CSC-borgring dwingt.

Aanhoudend indrukken van het koppelingspedaal zal de CSC vullen tot zijn volledige slag en er zal een hard pedaal optreden. Als dit harde pedaal verder wordt ingedrukt, wordt de slag van de CSC te groot en zal deze uit elkaar barsten, waardoor vervanging noodzakelijk is.
