## INA SERVICE INFO

# Spannrolle 531 0264 10 bzw. 531 0780 10

**Vor der Montage unbedingt die motorseitige Hülsenschraube prüfen**

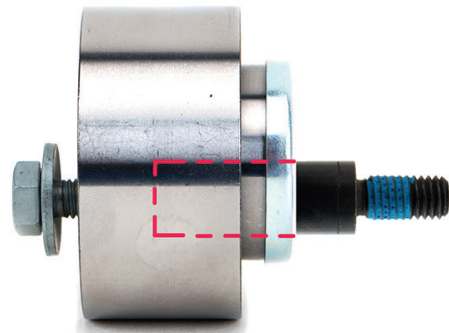
Bild 4: INA Spannrolle mit Hülsen- und Befestigungsschraube in Einbaulage

Hat sich die Hülsenschraube gelöst, muss sie mit entsprechendem Sicherungsmittel und dem vorgeschriebenen Anzugsdrehmoment wieder befestigt werden.

Wird dies nicht beachtet, kann der Zahnriemen beschädigt werden. Dies führt im schlimmsten Fall zu einem Motorschaden.
