VKBA 3618

Technische Mitteilung – September 2015

Renault: Megane II, Trafic II Bus/Box, EspaceIV, Velsatis --> 2001-03-01
Nissan: Primastar Bus/Box --> 2001-03-01
Opel/Vauxhall: Vivaro Box/ Combi --> 2001-08-01

Obligatorische Anordnung der ABS-Sensorhalterung in der Mitte des Achsschenkels

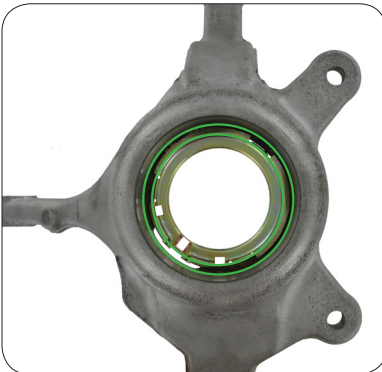
Abbildung 1

Korrekte Montage

Die ABS-Sensorhalterung wird zentriert angebracht, kann das Lager und den ABS-Sensor nicht beschädigen und erzeugt ein präzises Signal.

Die ABS-Sensorhalterung muss bei der Montage in die Mitte des Achsschenkels angebracht werden, bevor das Lager eingepresst wird (siehe *Abbildung 1*). Eine fehlerhafte Lage der Halterung verursacht Abrieb an der ABS-Dichtung und führt zu einem vorzeitigen Lagerdefekt, der durch die Verformung der ABS-Halterung verursacht wird (siehe *Abbildung 2*).

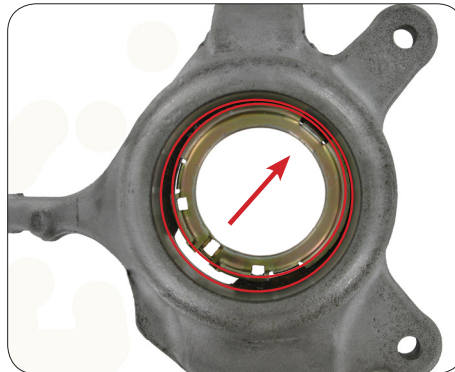
Abbildung 2

Fehlerhafte Montage

Der ABS-Sensor ist **NICHT** zentriert angebracht, was eine Verformung der ABS-Sensorhalterung und Abrieb an der ABS-Dichtung verursacht. Das könnte zu einem vorzeitigen Lagerdefekt und zu Problemen mit dem ABS-Signal führen (siehe Abbildungen rechts).
