Federbeinstützlager / Suspension strut support mount / Palier de support de la jambe de force / Cojinete columna de suspensión / Apoio lateral da suspensão / Cuscinetto di supporto dell'ammortizzatore / έδρανο στήριξης εμβόλου ανάρτησης / Veerpootsteunlager / Stödlager fjäderben / Fjederbensstøtteleje / Jousijalan tukilaakeri
Art.-Nr. 10573 01, 12194 01, 12195 04, 12292 01, 25978 01, 27001 01, 27309 01, 33417 01,

www.zf.com/serviceinformation

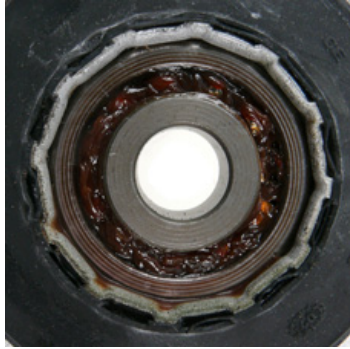
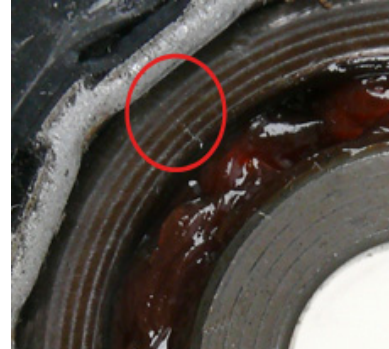
The ball bearing installed in the suspension strut support mount may appear to be moving roughly when it is turned. This is due to the cracking of the outer ring during production and impairs neither function nor service life of the ball bearing.
