## SERVICE INFO

# Spannarm 534 0325 10

## Verbesserte Darstellung der Markierungen

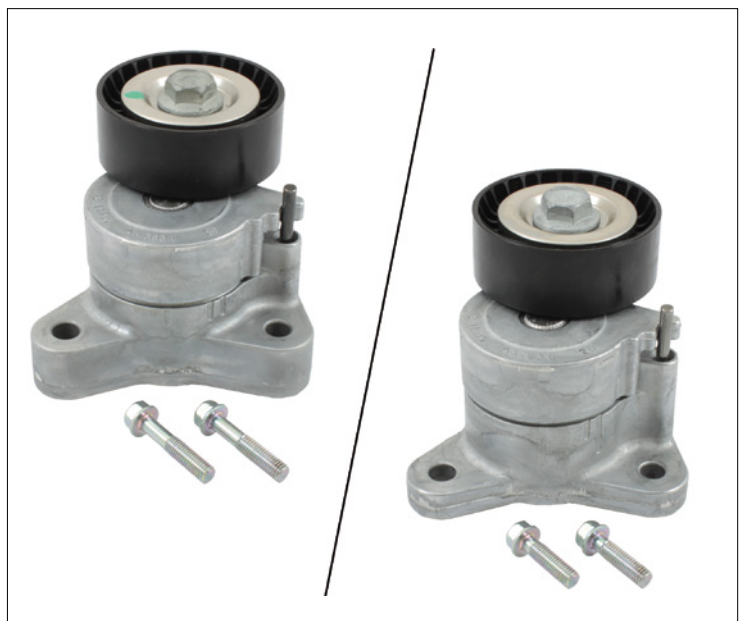
Bild 1: Spannarm 534 0325 10 – Links, alte Ausführung mit Befestigungsschrauben. Rechts, neue Ausführung mit Befestigungsschrauben.

Aufgrund der ständigen Weiterentwicklung unserer Produkte wurde der Spannarm 534 0325 10 modifiziert.

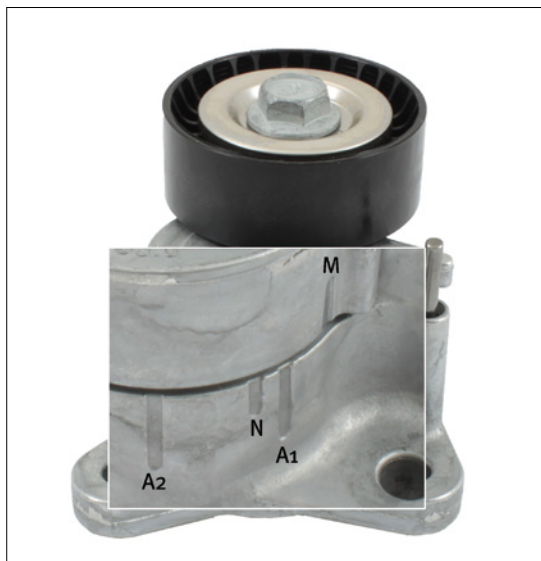
Bild 2: Geänderte Markierungen für Arbeitsbereich des Spannarms

Die Markierungen des Arbeitsbereiches (A1 / A2, Bild 2) auf dem Gehäuse des neuen Spannarms sind deutlicher bzw. länger ausgeprägt.

Das erleichtert bei eingebautem Spannarm die Überprüfung der korrekten Spannung des Keilrippenriemens.

Bei aufgelegtem Keilrippenriemen und gezogenem Arretierstift muss sich die Markierung am Hebel (M, Bild 2) in etwa im Bereich der Nominalposition (N, Bild 2) befinden. Bei laufendem Motor bewegt sich die Markierung des Hebels im Arbeitsbereich zwischen A1 und A2 (Bild 2).

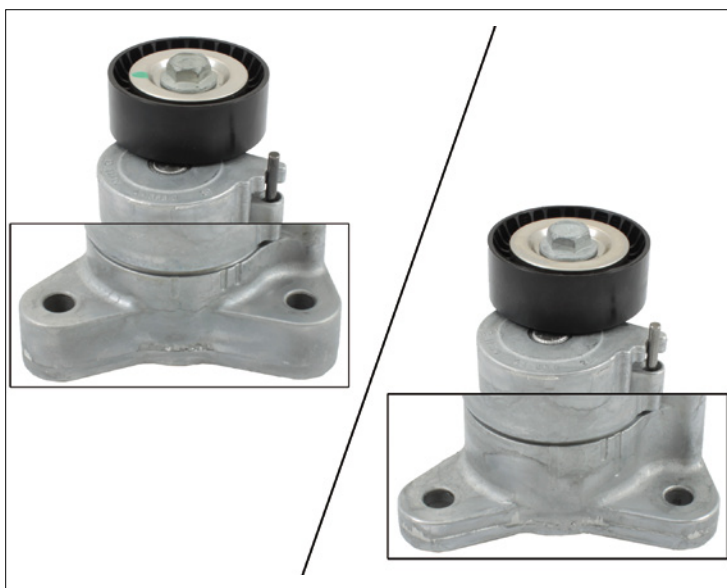
Zusätzlich sind die Befestigungspunkte der neuen Ausführung im Vergleich zur Alten um 10 mm schmaler. Bei der modifizierten Ausführung beträgt die Breite der Befestigungspunkte 12 mm (Bild 3, rechts), bei der alten Variante sind es 22 mm (Bild 3, links).

Bild 3: Links, alte Ausführung mit breiten Befestigungspunkten.  
Rechts, neue Ausführung mit schmalen Befestigungspunkten.

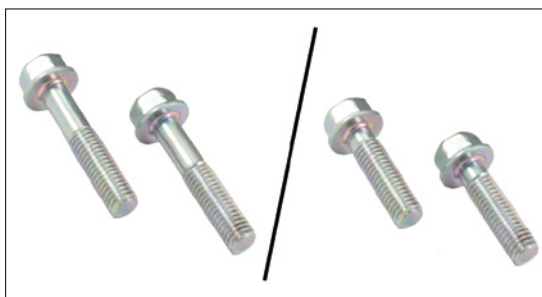
Aufgrund der geänderten Maße der Befestigungspunkte hat sich auch die Länge der Befestigungsschrauben geändert. Die Schrauben M8x40mm der alten Ausführung können bei dem modifizierten Spannarm nicht mehr verwendet werden. Sie müssen durch die beiliegenden Schrauben M8x30mm ersetzt werden (Bild 4).

Bild 4: Links, alte Schrauben M8x40mm.  
Rechts, neue Schrauben M8x30mm.

Beim Einbau des modifizierten Spannarms müssen unbedingt die beiliegenden Schrauben verwendet werden.
