10120830

R010624

CITROEN, FIAT, IVECO

c.c. 2798,2799 (cm3) 94.4 (mm)

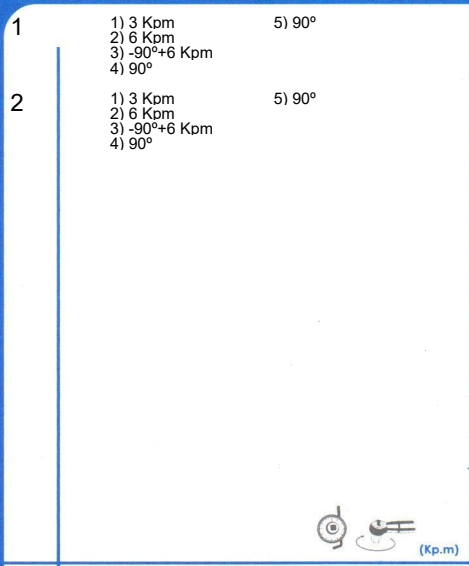
1, 2 NO

RETIGHTENING
