febiEXAKT

Zahnriemenkit

febi Nr. 14110

passend für
**Opel Corsa B, Tigra A,
Astra F 1,4 16V und 1,6 16V,
sowie Vectra B 1,6 16V und 1,8 16V außer X 1,8 XE (Vergl.-Nr. 1606 274)**

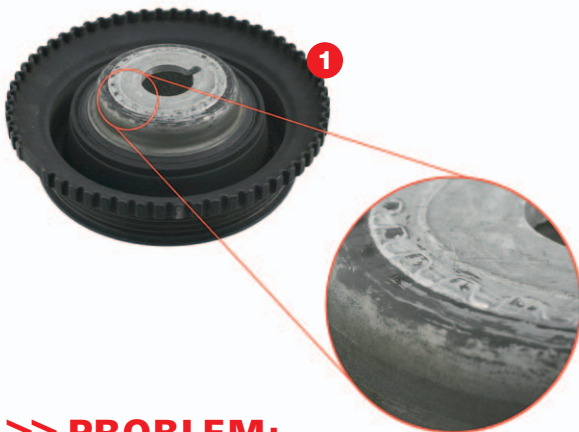
Der Zahnriemen kann reißen.

Die Ausführung der Riemenscheibe wurde seitens des Fahrzeugherstellers geändert. Der leichte Überstand der alten Riemenscheibe (1) kann einen schnelleren Abrieb der Zahnriemenflanke verursachen. Dies hat zur Folge, dass der Zahnriemen schräg abläuft und vorzeitig reißen kann. Ein kapitaler Motorschaden kann verursacht werden.

febi bilstein empfiehlt, vor dem Einbau des Zahnriemenkits febi 14110, die Riemenscheibe auf einen Überstand zu prüfen und ggf. durch die neue Version (2) (Opel 5614 430 plan) zu ersetzen. Die ausgetauschte Riemenscheibe harmonisiert nun besser mit dem Zahnriemen und garantiert eine längere Lebensdauer.

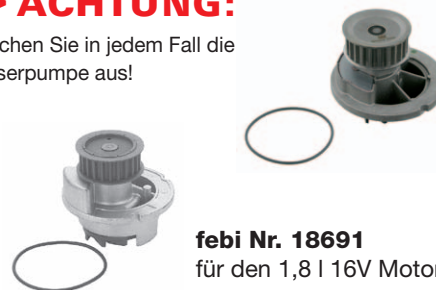
Tauschen Sie in jedem Fall die Wasserpumpe aus!

febi Nr. 18691
für den 1,8 l 16V Motor

febi Nr. 24314
für 1,4 und
1,6 l 16V Motor
