PI 1857
Nur für Fachpersonal!
1/1

PRODUCT INFORMATION

KOLBEN UND PLEUELSTANGEN FÜR 1.8 TFSI- UND TSI-MOTOREN

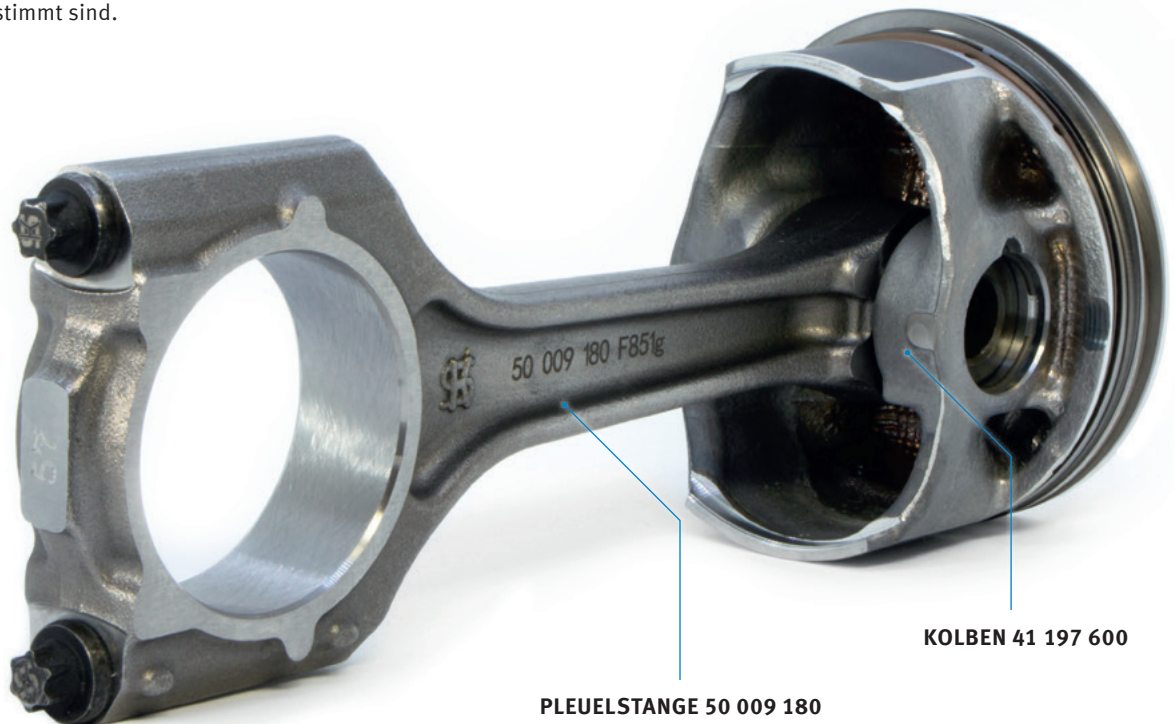
In der Serie wurden die Kolben bei den 1.8 TFSI- und TSI-Motoren modifiziert. Die neuen Kolben sind mit optimierten dreiteiligen Ölabbreifringen und einem DLC-Bolzen ausgestattet. Da sich bei der Modifikation auch der Kolbenbolzen-durchmesser von 21 mm auf 23 mm geändert hat, muss beim Austausch der Kolben auch die Pleuelstange erneuert werden.

PLEUELSTANGE 50 009 180

KOLBEN 41 197 600

Um Unwuchten durch verschiedene Gewichte der Komponenten zu verhindern, empfiehlt Motorservice die Kolben und Pleuelstangen eines Motors immer komplett zu tauschen.
