## INA SERVICE INFO

# Spannrollen 531 0252 30 und 531 0525 30

## Verwechslungsgefahr

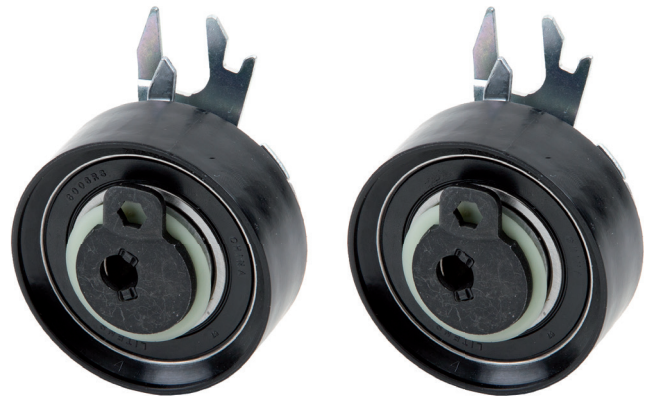
Bild 1: Links - Spannrolle 531 0252 30, rechts - Spannrolle 531 0525 30

Da optisch kein Unterschied erkennbar ist (Bild 1), kann man sie nur an den aufgedruckten Nummern auf der Rückseite (Bild 2) unterscheiden:

Vor dem Einbau ist unbedingt auf die richtige Teilenummer zu achten. Durch die Ähnlichkeit der Artikelnummern besteht eine erhöhte Verwechslungsgefahr.

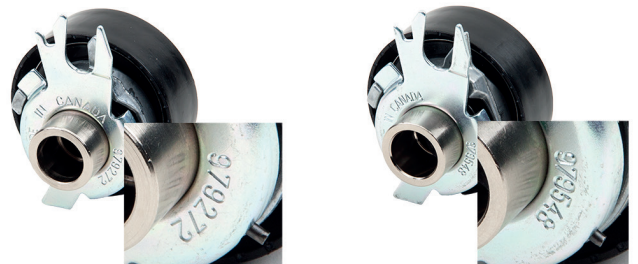
Artikelnummer	aufgedruckte Nummer
531 0252 30	979272
531 0525 30	979548

Bild 2: Links - Spannrolle 531 0252 30, rechts - Spannrolle 531 0525 30
